医政総発0609第1号  
薬食安発0609第1号  
平成22年6月9日

#### 電気手術器用バイポーラ電極の取扱いについて（周知依頼）

# PMDA 医療安全情報

## 電気メス取扱い時の注意について (その3)

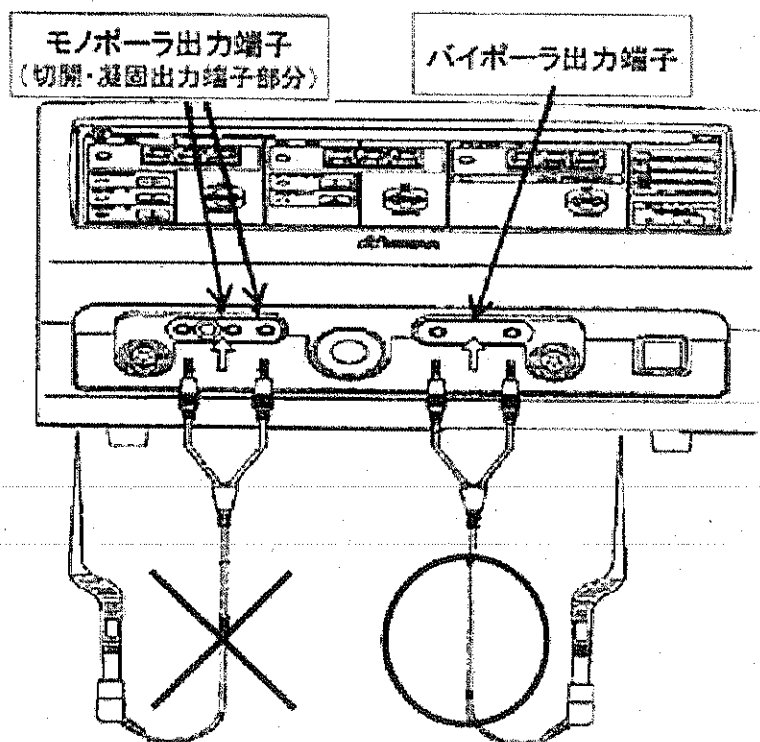
### 【イメージ図】

患者が手術室に入室後、全身麻酔による手術の準備をすすめた。創部を消毒し、リネンをかけた後にコード類を術野から下ろして外回り看護師に渡した。外回り看護師はあわてており、バイポーラのコード（エースクラップGK200）をモノポーラの端子（本体：バリーラブフォースFX-C）に接続してしまった。この為、常に通電の状態になった。手術医は通電していないと思いS状結腸を把持したため、熱傷をきたした。外科医により熱傷部の漿膜を縫合した。

(注：実際に使用していた製品の図ではありません。)

1. バイポーラ電極を使用した電気手術器の使用時には、電極の端子が固定されていないフライングリードを使用するとモノポーラ電極用の出力端子に誤接続するリスクがあるため、固定形プラグのコードの使用が推奨されること。
2. 固定形プラグの電極端子の間隔等の規格は、製品によって異なるため、使用する「電気手術器本体」又は「固定プラグのバイポーラ電極用コード」の添付文書や取扱説明書等で、使用可能な固定プラグであるかを確認する必要があること。  
(なお、「電気手術器本体」及び「固定プラグのバイポーラ電極用コード」の各製造販売業者に対して、添付文書上に使用可能な製品名又は規格が記載されているかを自主点検し、不備があれば、改訂するよう各製造販売業者に対して依頼したところ。)
3. フライングリードについては、平成22年中に販売を中止するよう各製造販売業者に依頼したところであること。
4. フライングリードの代替となる固定形プラグのバイポーラ電極用コードが販売されるまでの間など、フライングリードを使用する際には、バイポーラ電極用の出力端子に正しく接続するよう十分に注意すること。

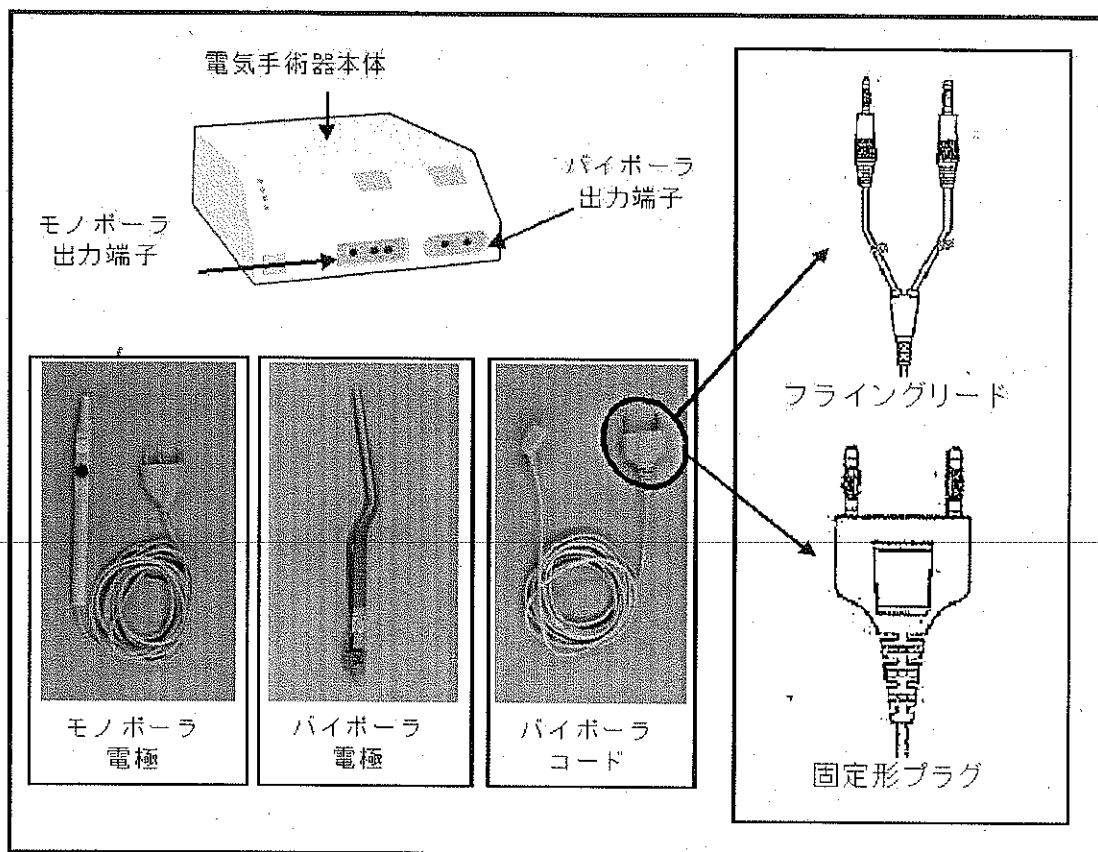
2. 電気手術器、電極等の構造図

電気手術器のバイポーラ（双極）電極のコードには、固定形φ4mmプラグ（以下「固定形プラグ」という。）と二股φ4mmプラグ（以下「フライングリード」という。）があり、これらの二種類のプラグのバイポーラ電極用コードが使用されております。

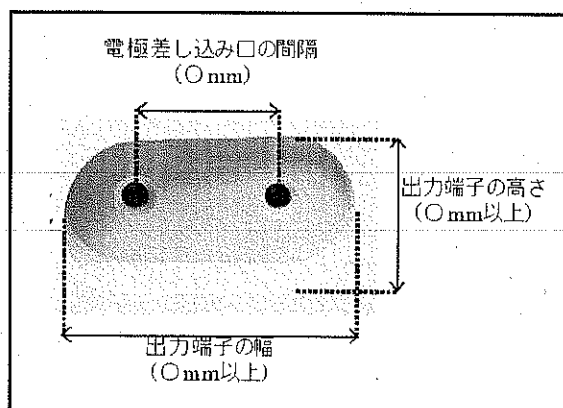
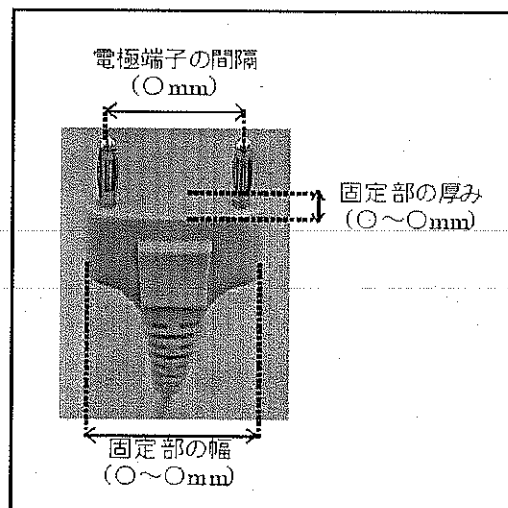
3. 添付文書上での記載例

電気手術器本体のバイポーラ出力端子の形状

固定形プラグの形状

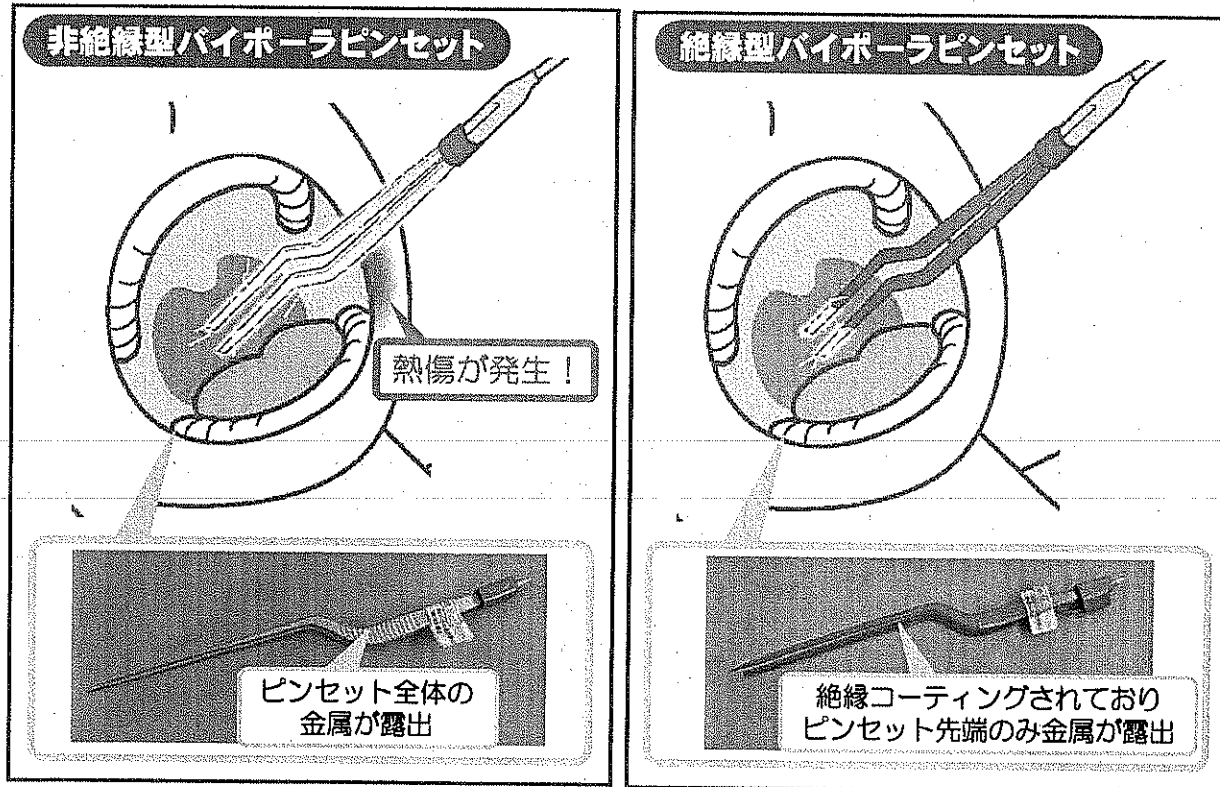
(事例 1) 扁桃摘出術を施行中、口角に予期せぬ熱傷が発生した。絶縁型のバイポーラピンセットだと思って使用していたが、確認すると非絶縁型であった。

- バイポーラピンセットには、絶縁型と非絶縁型があるため、確認して使用すること。
- バイポーラピンセットを使用する際には、目的部位以外に接触させないように注意すること。

非絶縁型と絶縁型は、色などの外観では区別できません！  
必ず添付文書などで確認しましょう。

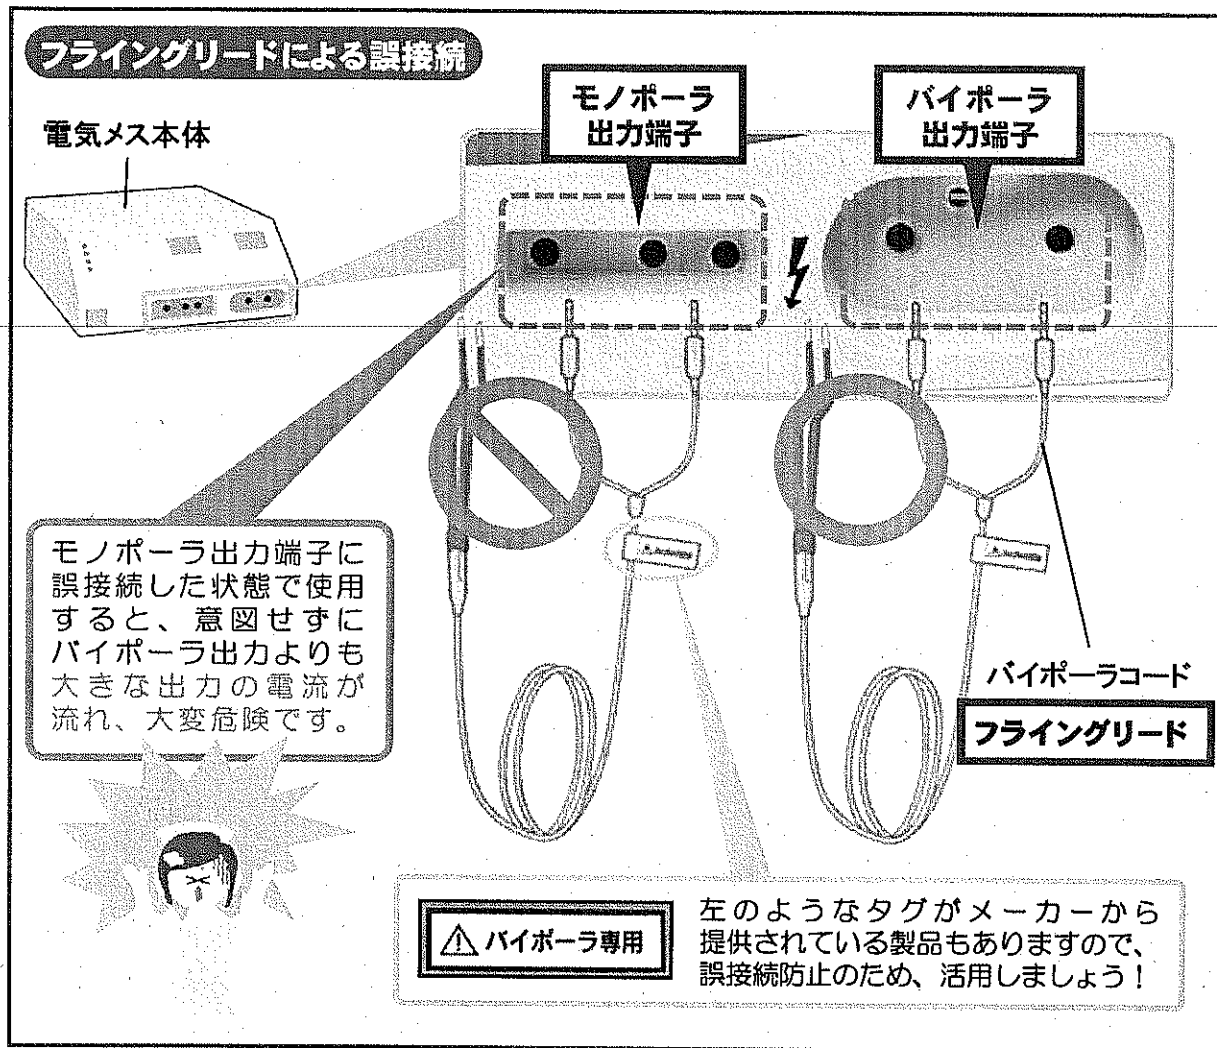
(事例 2) バイポーラピンセットを使用中、予期せぬ熱傷を起こした。確認するとフライングリードのバイポーラコードが電気メス本体のモノポーラ出力端子に接続されていた。

- フライングリードは電極端子が固定されていないため、意図しない箇所に誤接続してしまうリスクがあるので、注意すること。

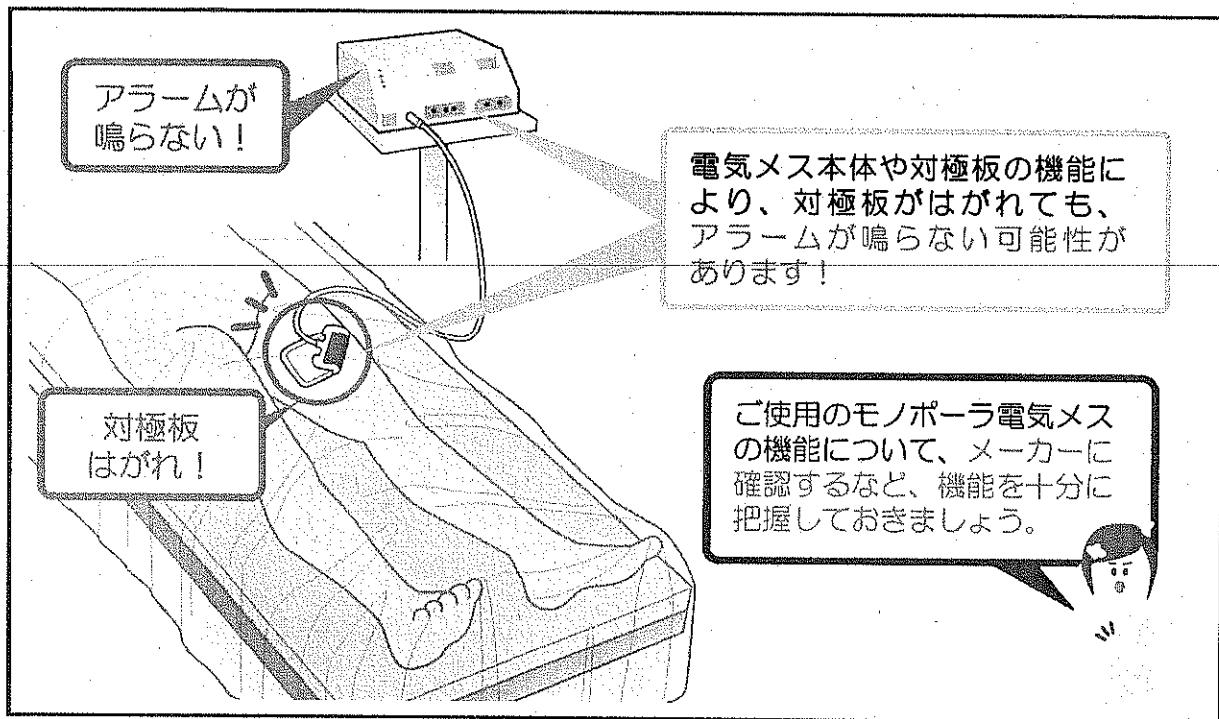
(事例3) 手術後に確認すると、皮膚から対極板の一部がはがれて熱傷を起こしていた。使用していた電気メス本体は、対極板がはがれてもアラームが鳴らない機種であった。

- 体位変換時や術者などの足が対極板のコードに引っかかるなど、コードが引っ張られやすい状況下では、対極板がはがれる可能性があるため注意すること。
- 電気メス本体や対極板の機能によっては、対極板の貼付け状態を監視できないことがある。
