府民公募型整備事業(市町村協働型・**府民提案型**)

【山城南土木事務所】

受付番号	112	所在地	和東町大字門前小字落久保
路線・河川名等	門前川	写真・詳細図等	
提案内容等	土砂の堆積と雑草の繁茂による河川の機能低下		
技術審査の結果	実施すべき

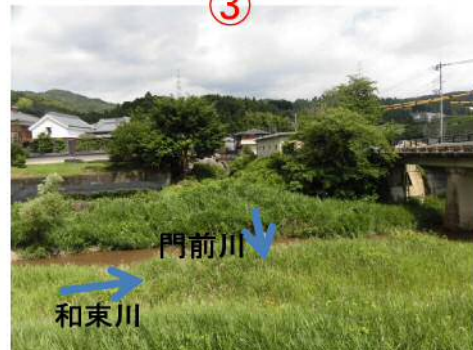
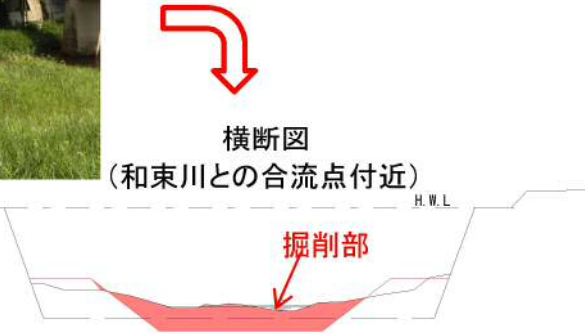
<p>横断図 (和東川との合流点付近)</p> <p>掘削部</p> <p>H.W.L.</p>
		堆積面積 A=3.1m ²	
		浚渫面積 A=1.8m ²	
		土砂堆積率 $3.1 \div 20.5 \times 100 = 15.1\%$ (>10%)
