令和5年度  
第2回 天橋立公園松並木景観保全委員会

会議資料

# 第一期計画の評価と課題(第一期計画の施策)

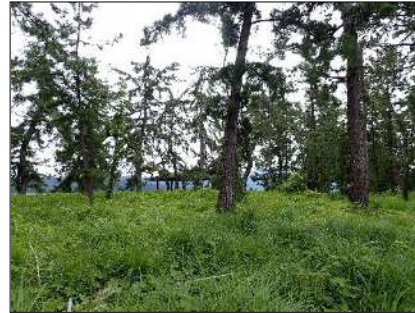
Q 1

No.	結果概要
Q1	<ul style="list-style-type: none"> <li>菌根菌※6)は確認されなかった。広葉樹伐採によって日照条件が変化し、クズ等の草本が繁茂したことでキノコ発生を抑制した可能性が考えられる。</li> <li>⇒除草や腐植層除去が必要である。</li> </ul>
Q2	<ul style="list-style-type: none"> <li>健全なクロマツ林で発生するヌメリグチ属、キツネタケ属等の菌根菌が多く、腐生菌※7)は少なかった。</li> <li>⇒現状維持のため、部分的な除草や腐植層除去が必要である。</li> </ul>
Q5	<ul style="list-style-type: none"> <li>マツを補植したエリアでは多くの菌根菌(コブタケ、ハツタケ等)が確認された。それ以外のエリアでは、草本が繁茂したことでキノコ発生を抑制した可能性が考えられる。</li> <li>⇒定期的な除草や腐植層除去が必要である。</li> </ul>
Q7	<ul style="list-style-type: none"> <li>菌根菌の発生が確認されたが、テングタケ属が多く、クロマツには不適な土壤環境になりつつある。</li> <li>⇒定期的な除草や腐植層除去が必要である。</li> </ul>
Q4 [小天橋]	<ul style="list-style-type: none"> <li>健全なクロマツ林で多いヌメリグチ属とともに、肥沃な土壤で発生するベニタケ属の菌根菌も多く、クロマツに適した土壤環境から移行し始めている。</li> <li>⇒定期的な腐植層除去が必要である。</li> </ul>

No.	結果概要
Q1	<ul style="list-style-type: none"> <li>L層(落葉層)の厚さは減少していた。広葉樹伐採の効果であると考えられる。</li> <li>A層(有機物が浸透した土壌層)の平均厚さは減少しているが、コドラート内でバラつきが大きく、厚さが大きく増加している箇所もある。</li> </ul>
Q2	<ul style="list-style-type: none"> <li>Q1と同様、L層の厚さは減少していた。広葉樹伐採の効果であると考えられる。</li> <li>A層の厚さは減少していた。</li> </ul>
Q4 [小天橋]	<ul style="list-style-type: none"> <li>L層の厚さに変化は見られず、A層の厚さは減少していた。</li> <li>Q1やQ2と比べてA層の厚さは薄く、白砂青松に戻せる可能性が高い。</li> </ul>

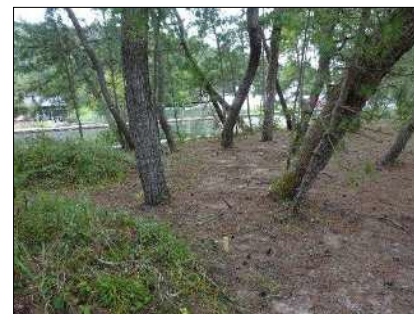
Q 8

- 2022(令和4)年に小天橋で実施した腐植層除去 (t=5~10cm, 約3,000m<sup>2</sup>) の効果を、腐植層除去を実施したエリアのコドラート (Q8) と実施していないエリアのコドラート (Q4) の調査結果を用いて検証した。
- 腐植層除去を実施したため、Q8ではA層は無くなり、腐生菌も少なかった。
- 菌根菌においては、Q8では管理された白砂青松で見られるショウロをコドラート内7箇所です計12本を確認した。

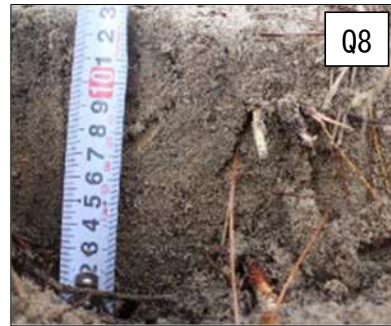
腐植層の例 (F~A層)  
写真では腐植層は確認できない

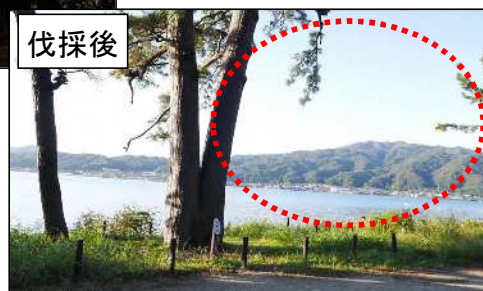
宮津湾側は、実生木、残存広葉樹、萌芽等の生長により見通しが悪くなっている箇所もある

- ・ 伐採により、部分的には見通しが良くなるなどの効果が認められる
- ・ 宮津湾側で見通しが悪くなっている箇所については、実生木や広葉樹の伐採が必要

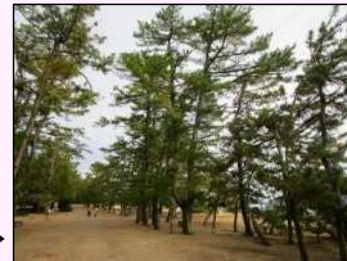
《はしだて茶屋付近》

※但し、踏圧により地面が硬くなっているため、土壌改良や踏圧対策を検討する必要がある。
