府民公募型整備事業【安心・安全整備】(府民提案型)

受付番号	226	路河川名	犀川	提案内容	河床浚渫	対応案	浚渫・河床整正(227と併せて実施)、水叩補修
審査番号	東 - 81	箇所名	綾部市 物部町 地内	現在の 状況	堆積土砂が多い 水叩部の損傷	実施できな い理由

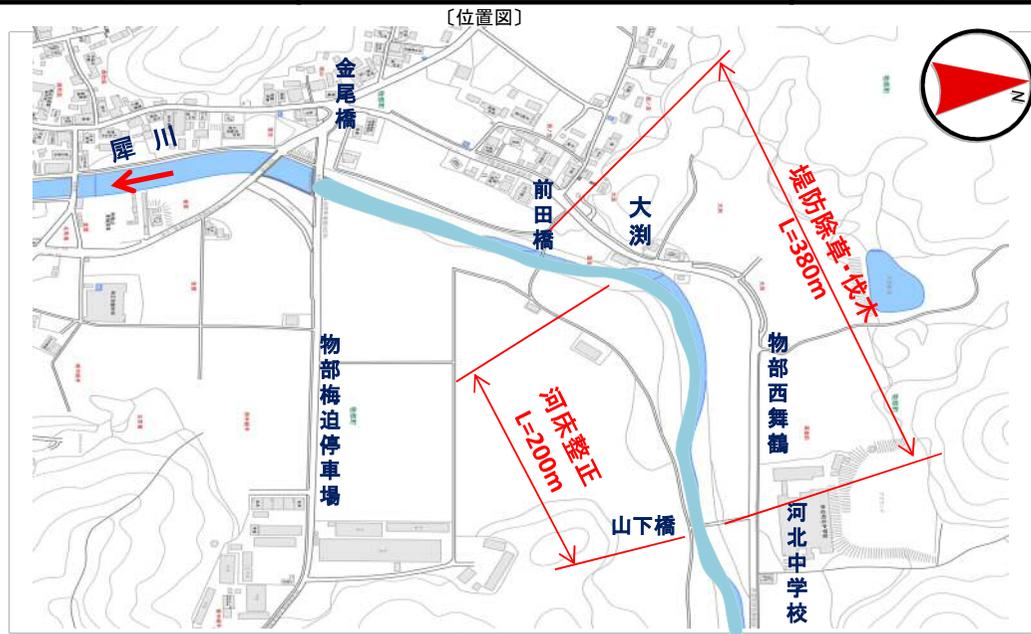
受付番号	227	路河川名	犀川	提案内容	堤防除草、河床浚渫	対応案	河床整正(226と併せて実施)、 堤防除草・伐木
審査番号	東 - 82	箇所名	綾部市 物部町 地内	現在の 状況	草木の繁茂。河床低下。	実施できな い理由

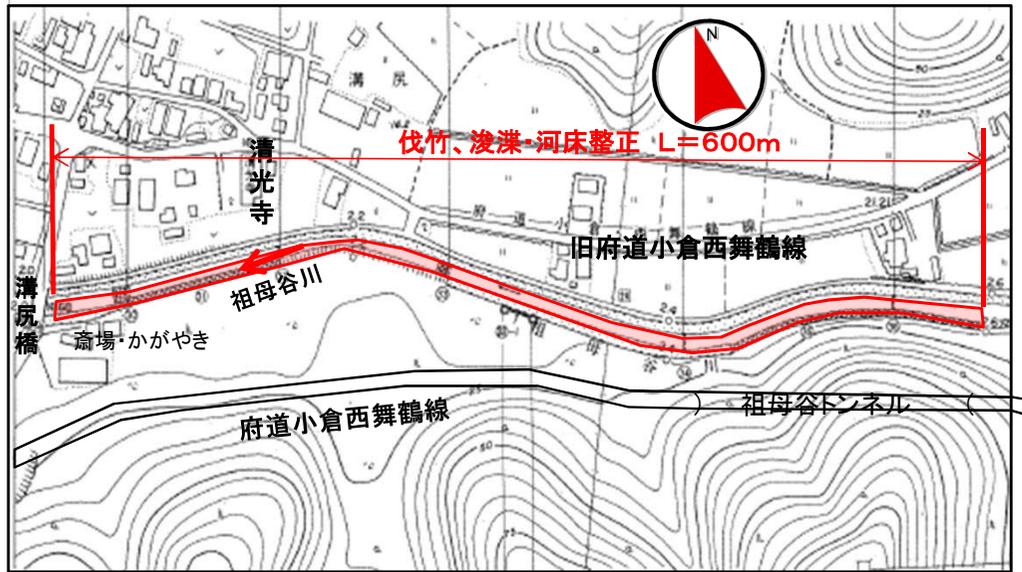
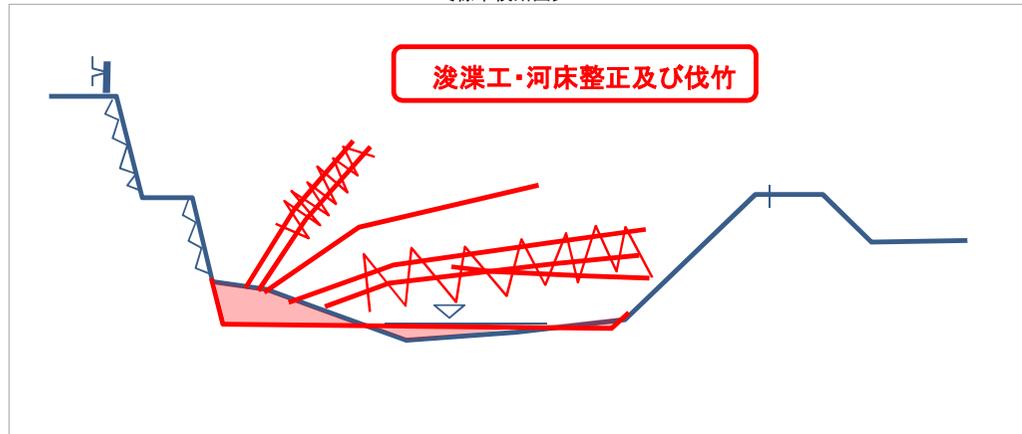
受付番号	265	路河川名	祖母谷川	提案内容	河床浚渫、伐竹処理	対応案	浚渫・河床整正、伐竹処理
審査番号	東 - 83	箇所名	舞鶴市 溝尻町 地内	現在の 状況	倒竹、土砂の堆積により竹等が繁茂しており河川断面が一部確保できていない区間もある。	実施できない理由

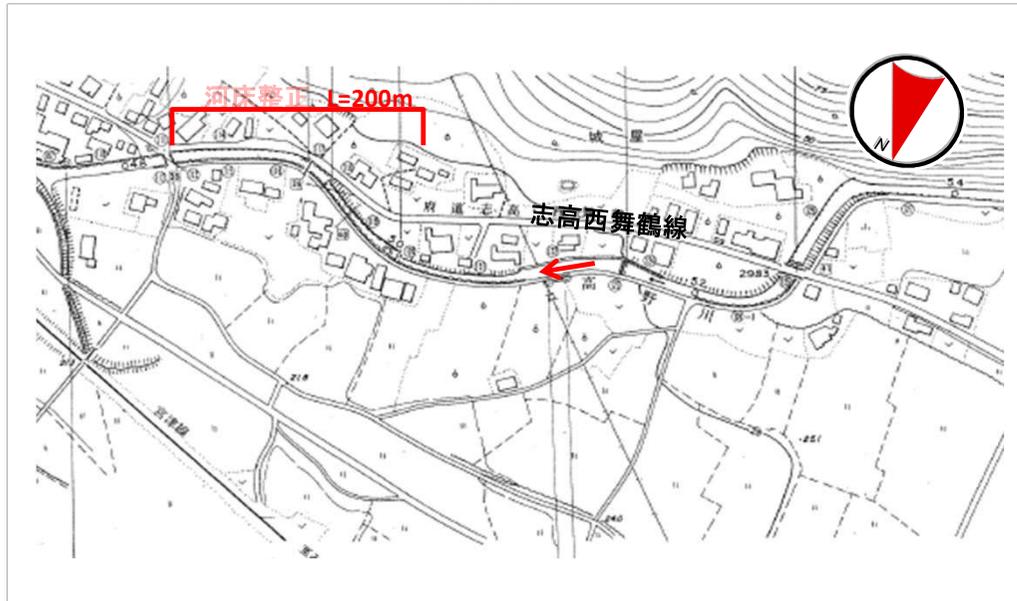
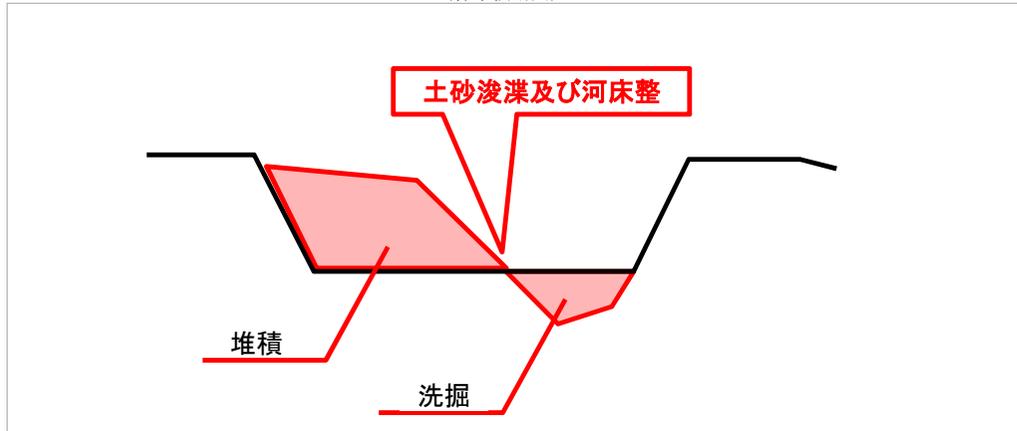
受付番号	276	路河川名	高野川	提案内容	浚渫工	対応案	土砂浚渫及び河床整正 (h26年度提案(受付番号503)にて実施済み)
審査番号	東 - 84	箇所名	舞鶴市 野村寺 地内	現在の状況	水裏部に土砂が堆積しているが、水衝部には洗掘が発生している。	実施できない理由

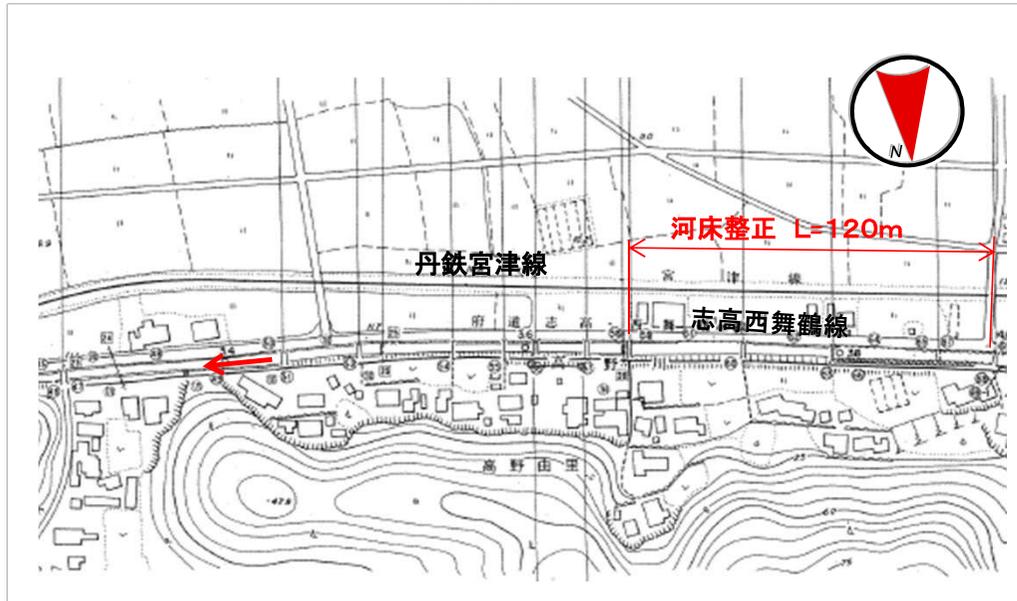
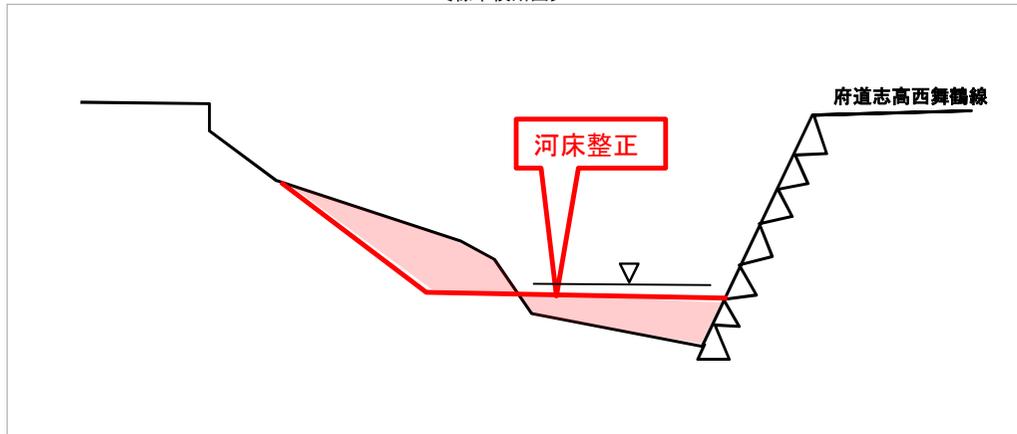
受付番号	277	路河川名	高野川	提案内容	土砂浚渫	対応案	河床整正 (H26提案【503】で実施済み)
審査番号	東 - 85	箇所名	舞鶴市 高野由里 地内	現在の 状況	土砂の堆積も確認されるが、流心部は深掘している	実施できない理由

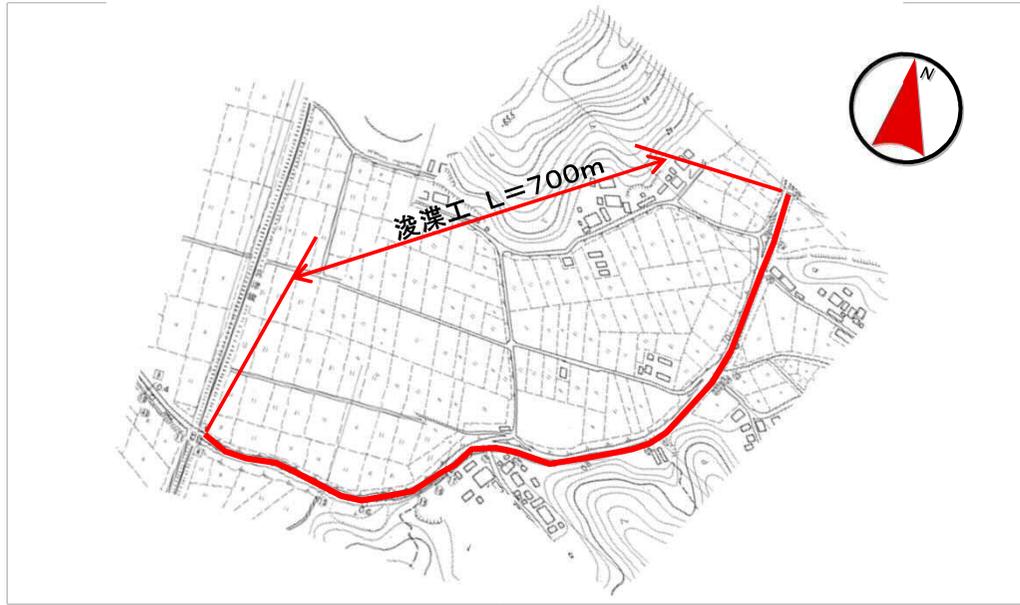
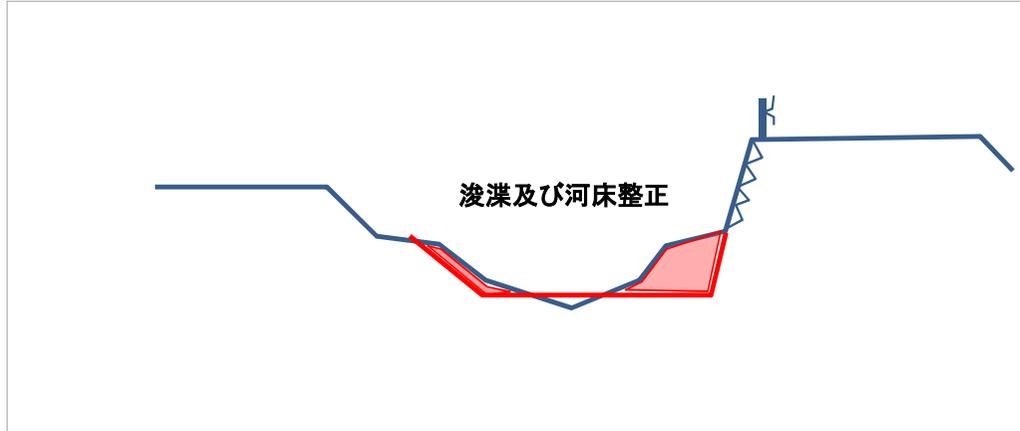
受付番号	278	路河川名	土佐川	提案内容	土砂浚渫	対応案	浚渫工及び河床整正
審査番号	東 - 86	箇所名	舞鶴市 水間 地内	現在の 状況	土砂堆積も確認され、部分的に河床低下も見られるが、堆積の著しい箇所は浚渫する	実施できない理由

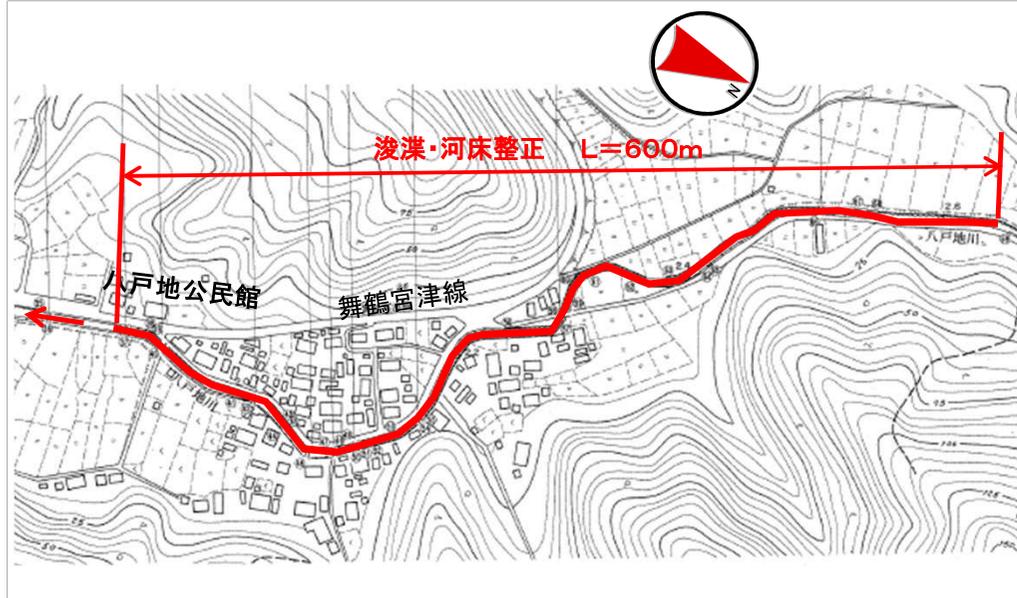
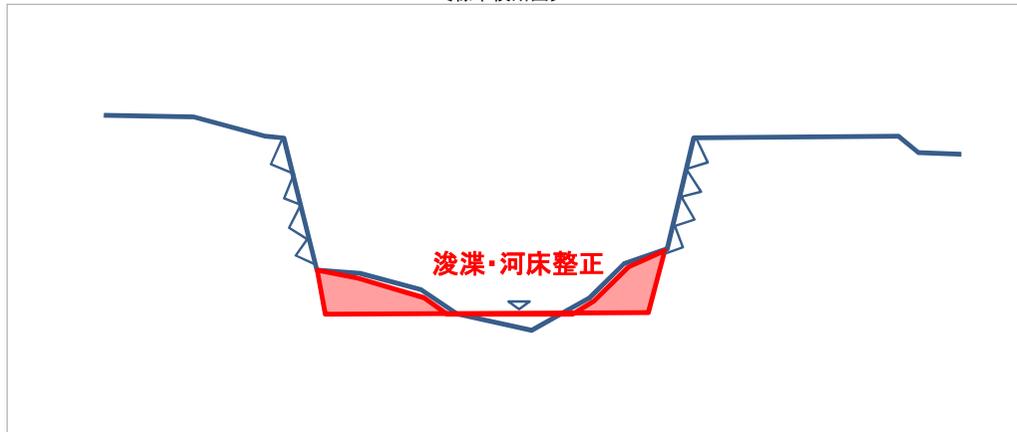
受付番号	282	路河川名	八戸地川	提案内容	土砂の浚渫	対応案	浚渫及び河床整正
審査番号	東 - 87	箇所名	舞鶴市 八戸地 地内	現在の 状況	土砂の堆積も確認されるが河床低下も散見される。	実施できない理由

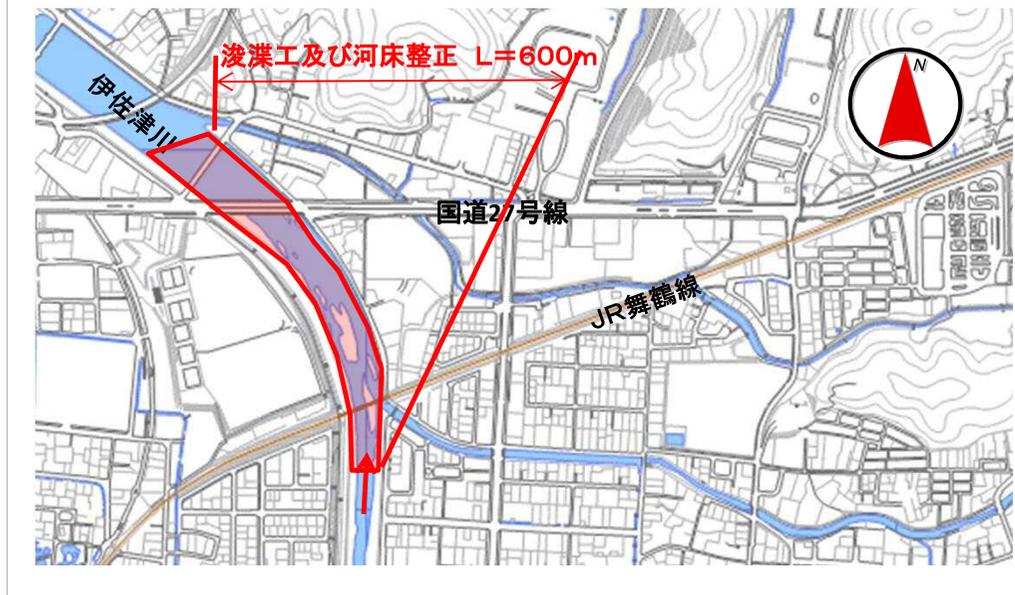
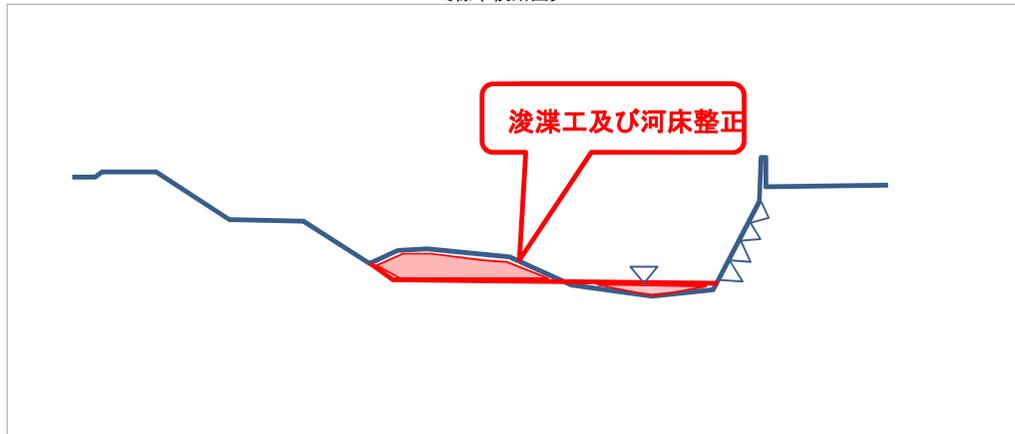
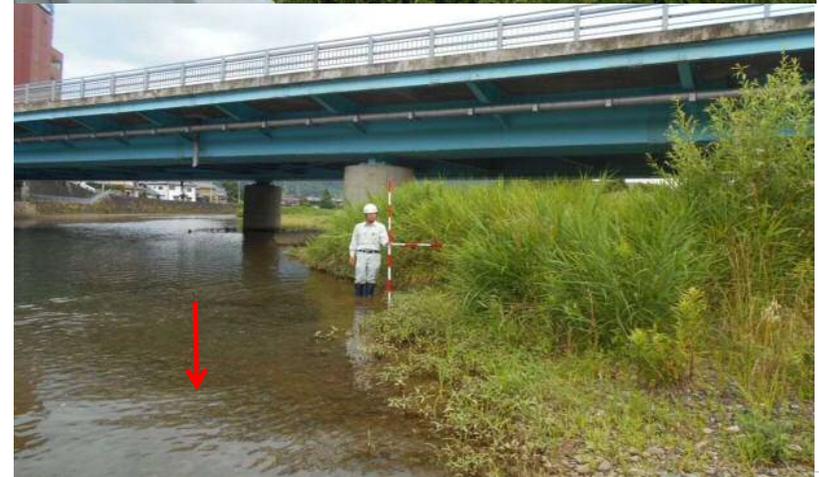
受付番号	295	路河川名	伊佐津川	提案内容	堆積土砂の撤去	対応案	浚渫工及び河床整正
審査番号	東 - 88	箇所名	舞鶴市 上安久 地内	現在の 状況	土砂堆積が確認される	実施できな い理由

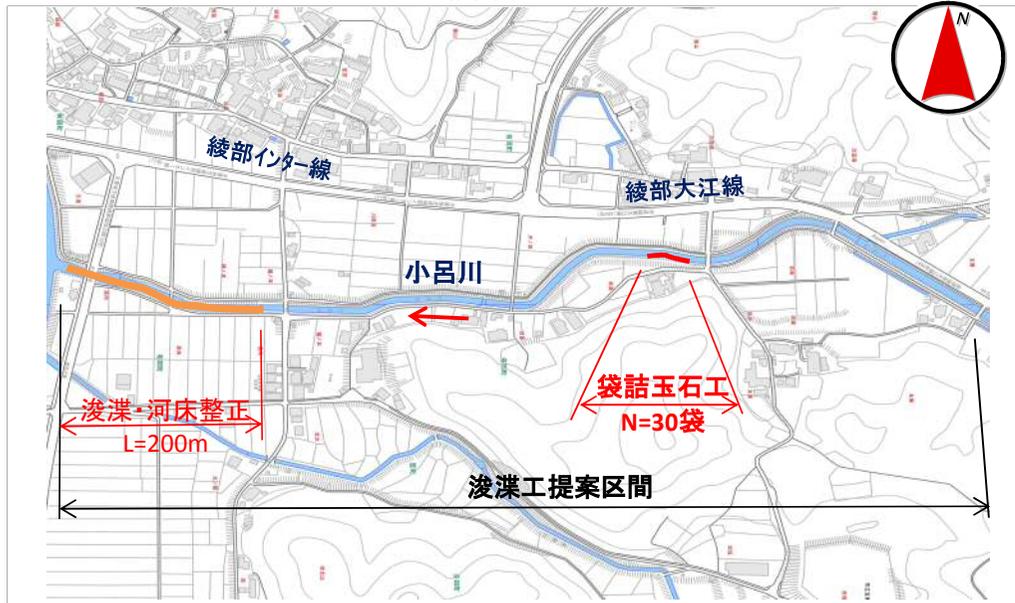
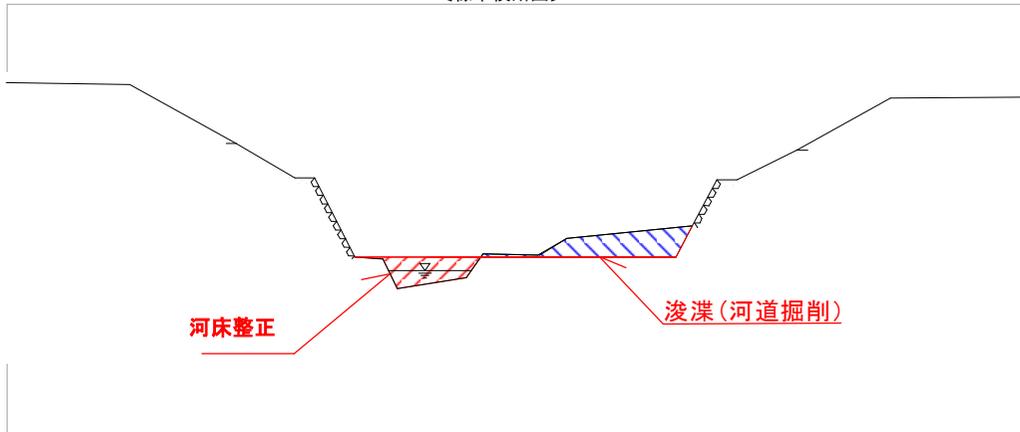
受付番号	319	路河川名	小呂川	提案内容	浚渫	対応案	浚渫・河床整正、護床工
審査番号	東 - 89	箇所名	綾部市 有岡町 地内	現在の 状況	堆積土砂が顕著箇所と 異常洗掘箇所	実施できな い理由

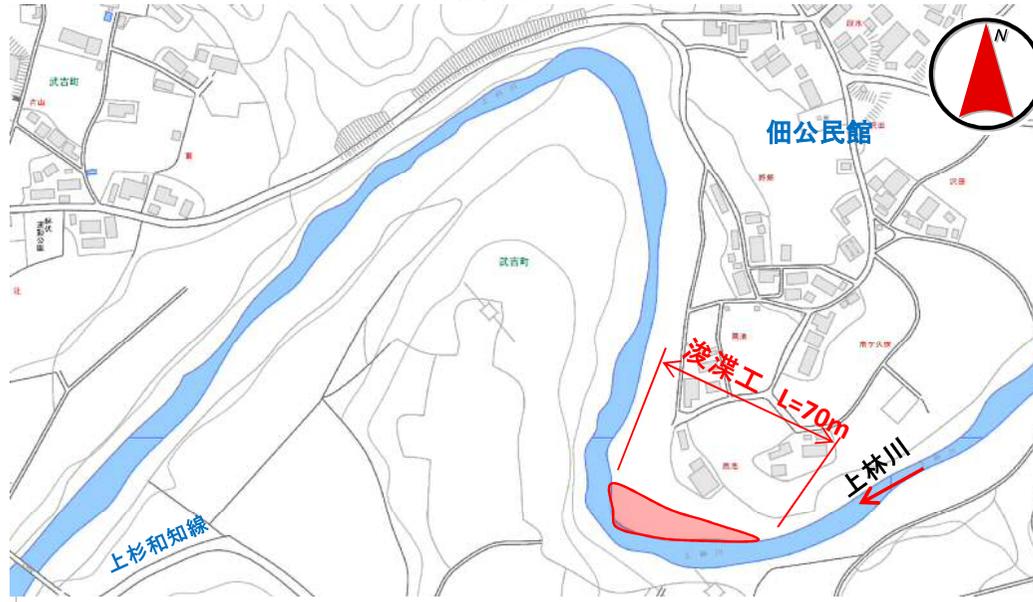
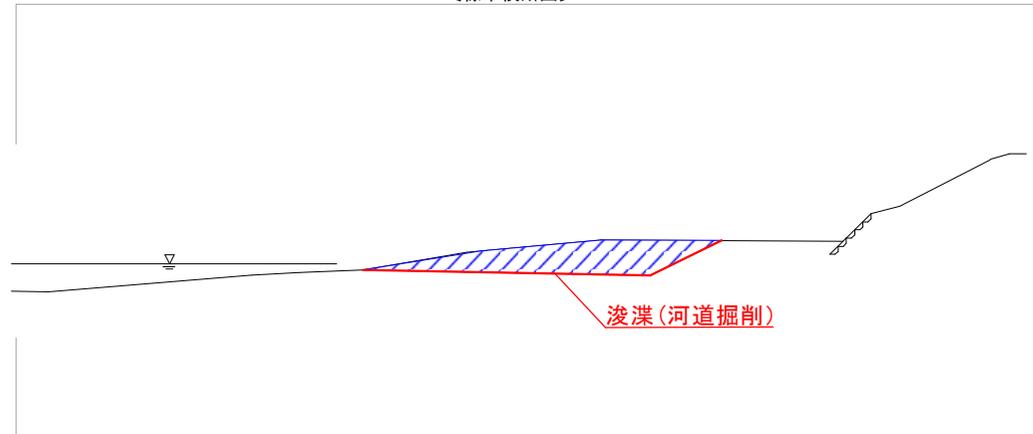
受付番号	360	路河川名	上林川	提案内容	土砂の浚渫	対応案	浚渫工
審査番号	東 - 90	箇所名	綾部市 佃町 地内	現在の 状況	土砂の堆積が著しい	実施できな い理由

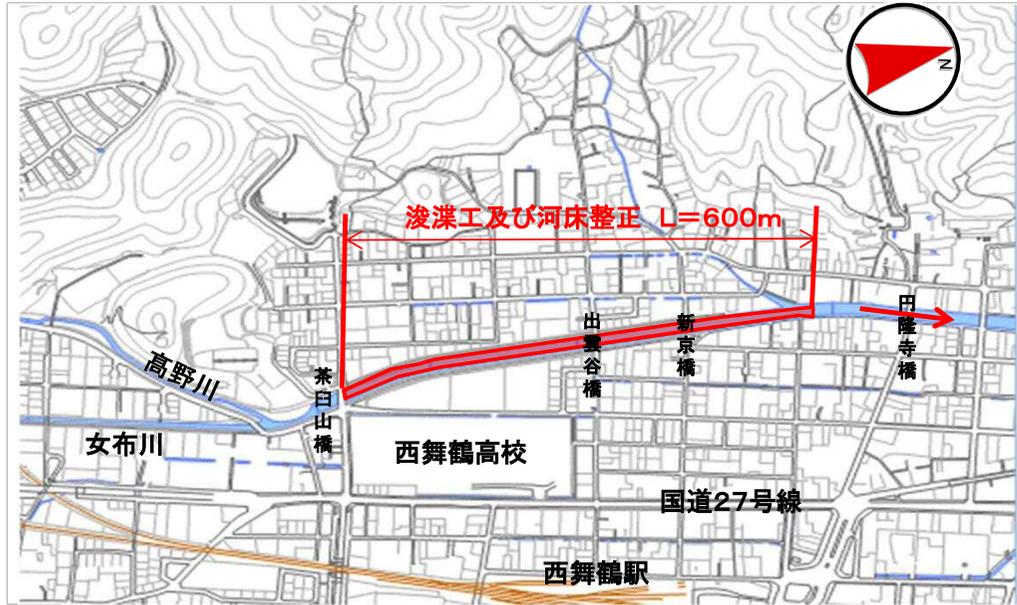
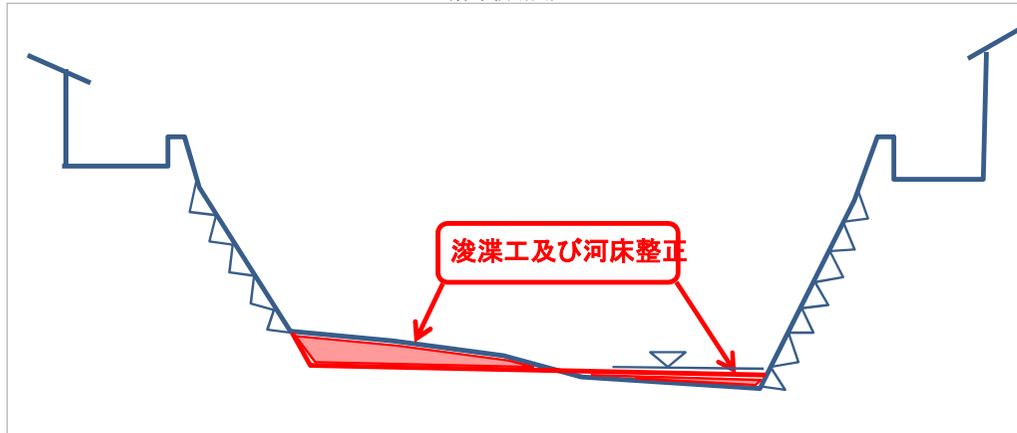
受付番号	374	路河川名	高野川	提案内容	土砂の撤去及び水草の駆除	対応案	浚渫工及び河床整正(浚渫と併せ、オオフサモの除去も行う)
審査番号	東 - 91	箇所名	舞鶴市 引土 地内	現在の 状況	土砂が堆積しており水の流れが偏っている。また外来種のオオフサモが繁茂しており、環境面でも問題がある状況	実施できない理由

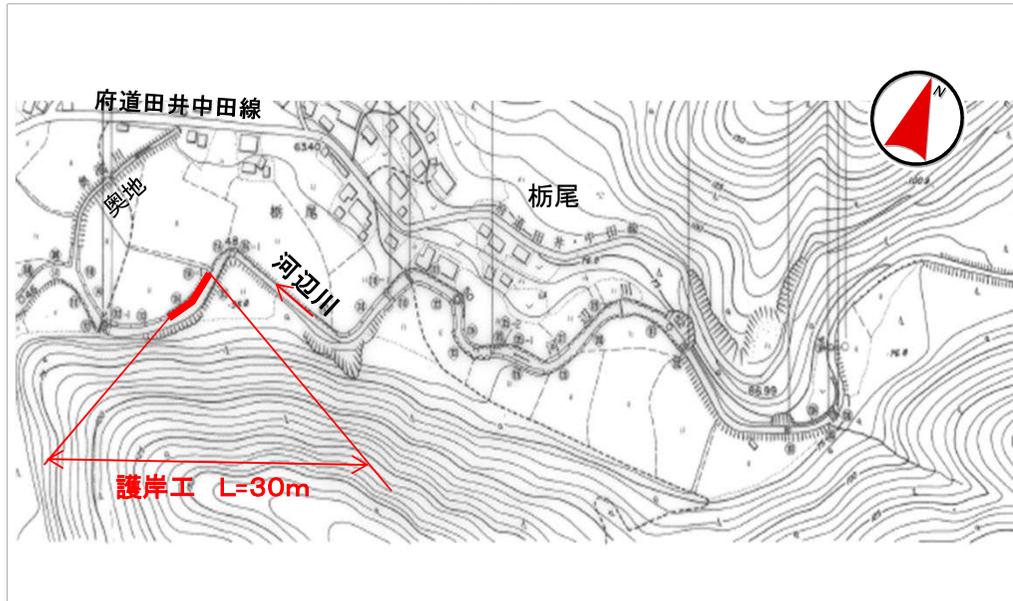
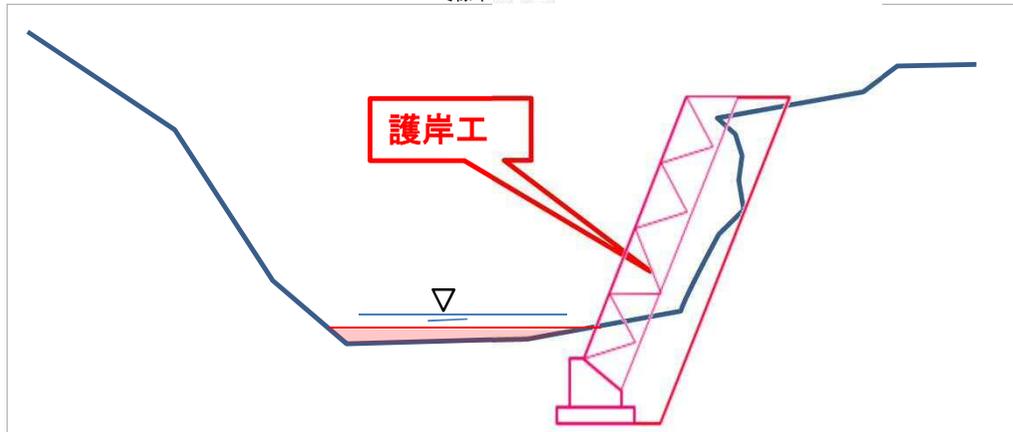
受付番号	5	路河川名	河辺川	提案内容	護岸工事	対応案	護岸工
審査番号	東 - 92	箇所名	舞鶴市 字栃尾 地内	現在の 状況	自然護岸法面が浸蝕を受け、大きく崩れている。放置すると田へ影響を及ぼす恐れがある。	実施できない理由

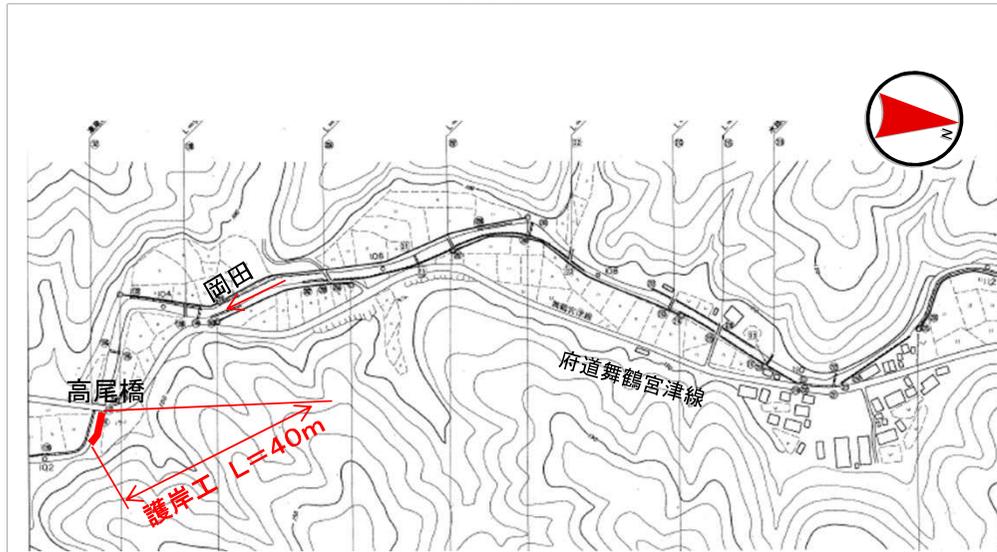
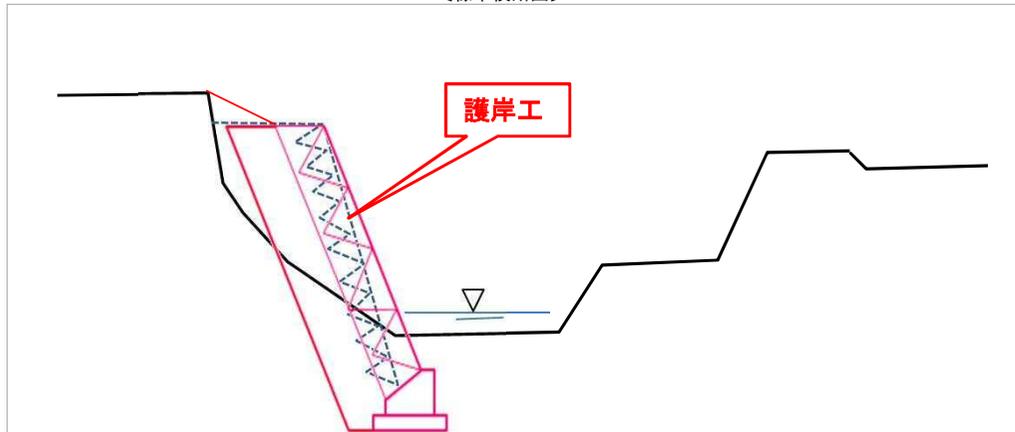
受付番号	10	路河川名	岡田川	提案内容	護岸工の施工	対応案	護岸工
審査番号	東 - 93	箇所名	舞鶴市 下漆原 地内	現在の 状況	護岸土羽法面が別られており、放置すればさらに増破の恐れがある。	実施できない理由

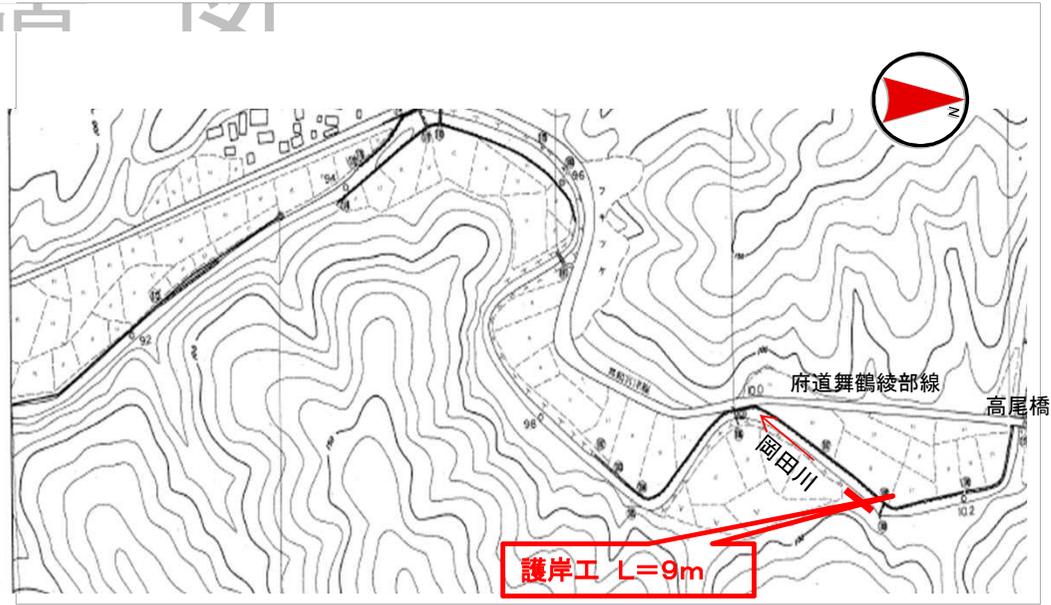
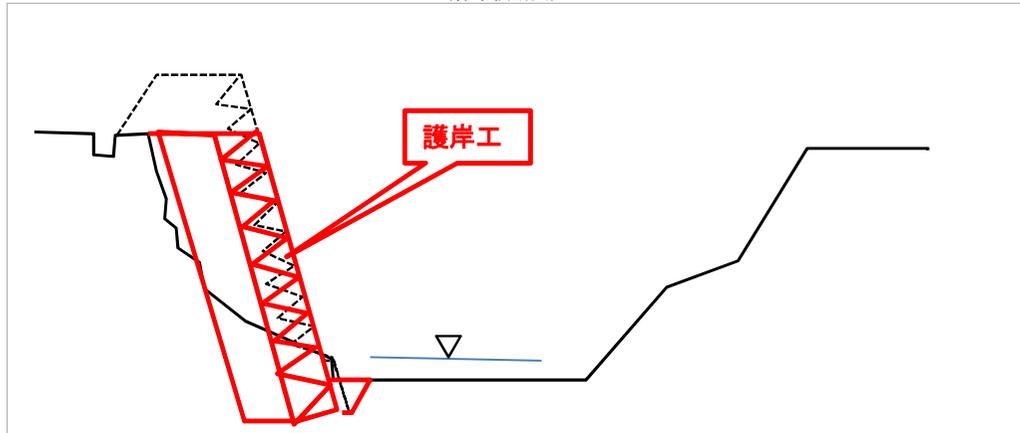
受付番号	11	路河川名	岡田川	提案内容	護岸工の施工	対応案	護岸工
審査番号	東 - 94	箇所名	舞鶴市 下漆原 地内	現在の 状況	護岸法面が大きく崩られ、既設護岸にも損傷が及んでいる。	実施できない理由

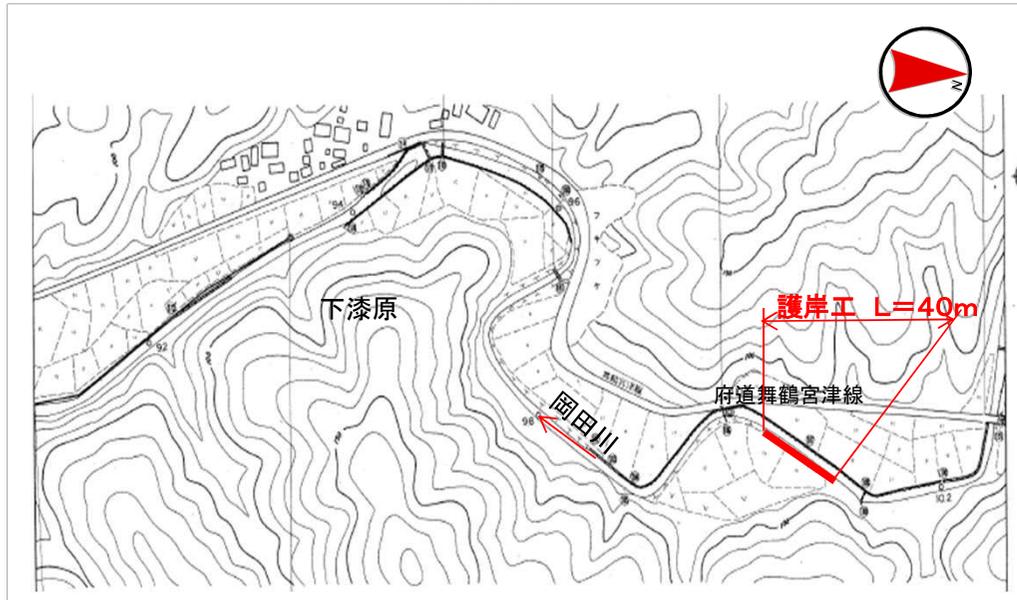
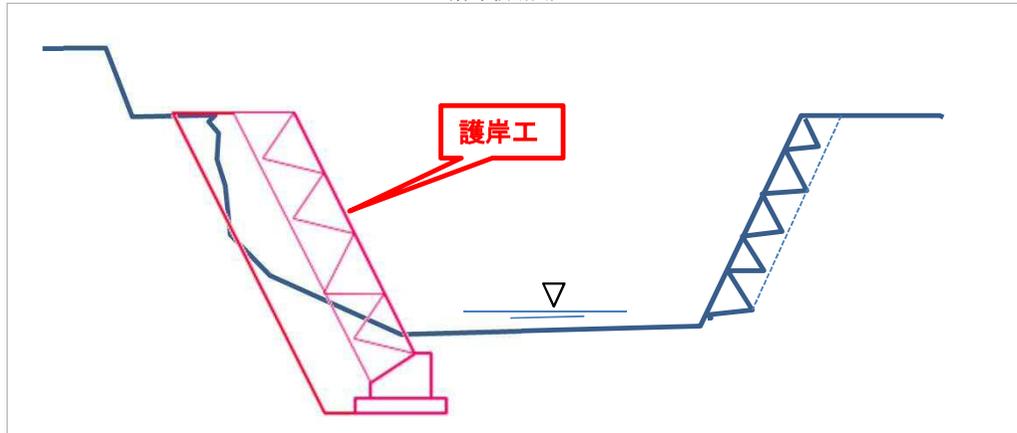
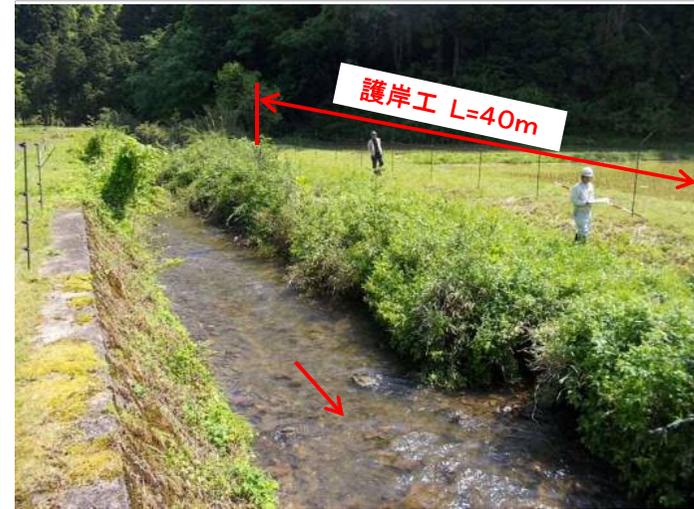
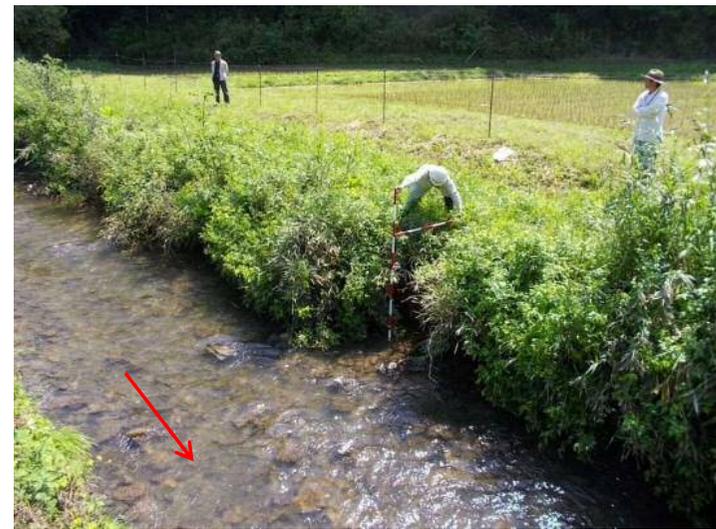
受付番号	12	路河川名	岡田川	提案内容	護岸工の施工	対応案	護岸工
審査番号	東 - 95	箇所名	舞鶴市 下漆原 地内	現在の 状況	護岸法面が別られ、堤防の低いところから 溢水する。	実施できな い理由

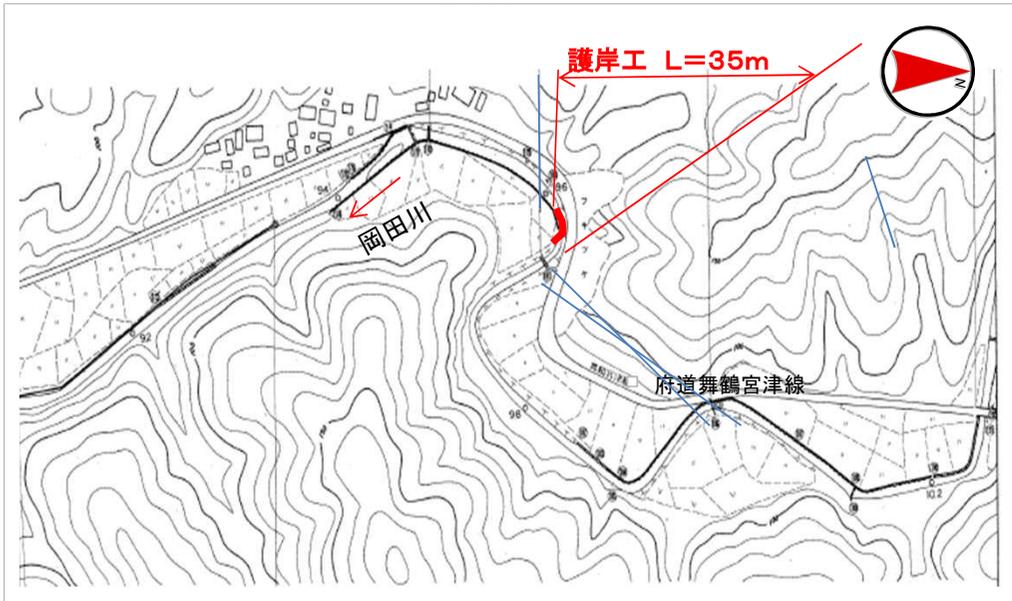
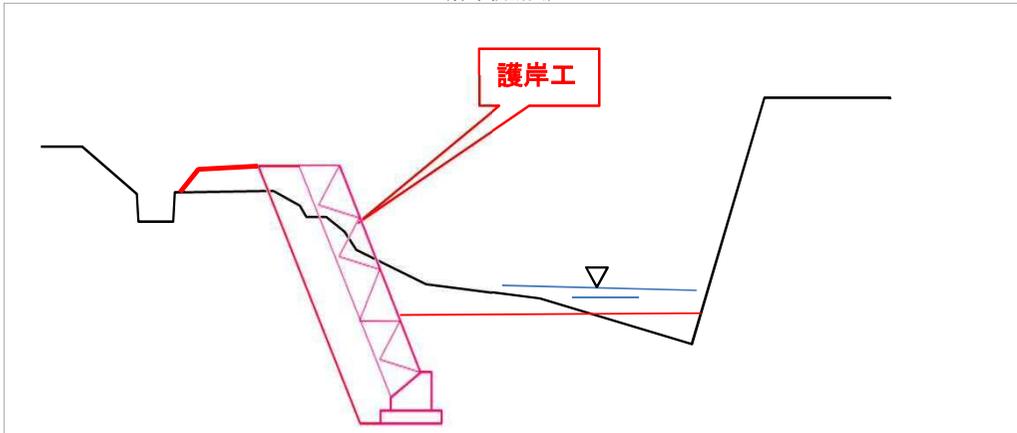
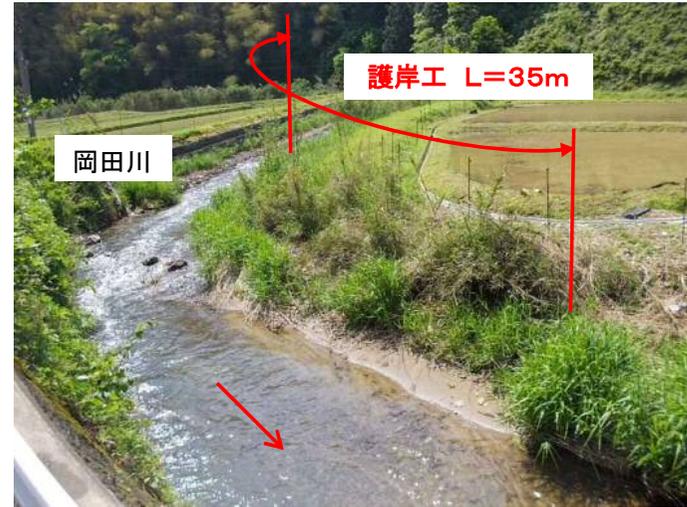
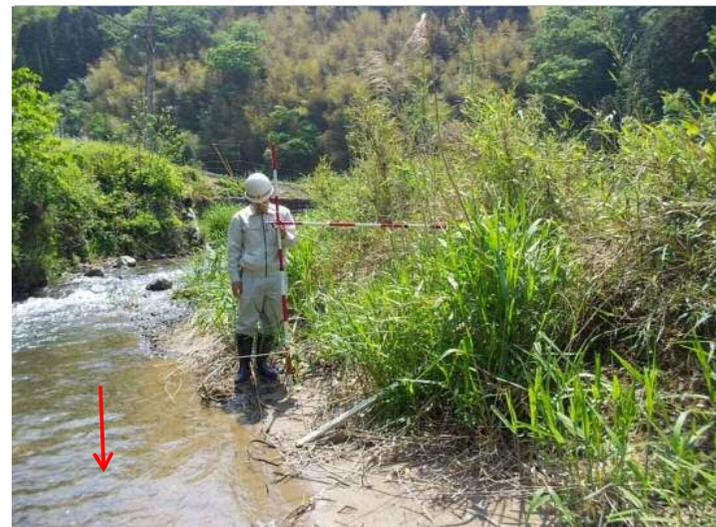
受付番号	13	路河川名	岡田川	提案内容	護岸工の施工	対応案	護岸工
審査番号	東 - 96	箇所名	舞鶴市 下漆原 地内	現在の 状況	河岸法面が崩れ、堤防の低いところからの溢水もある。	実施できない理由

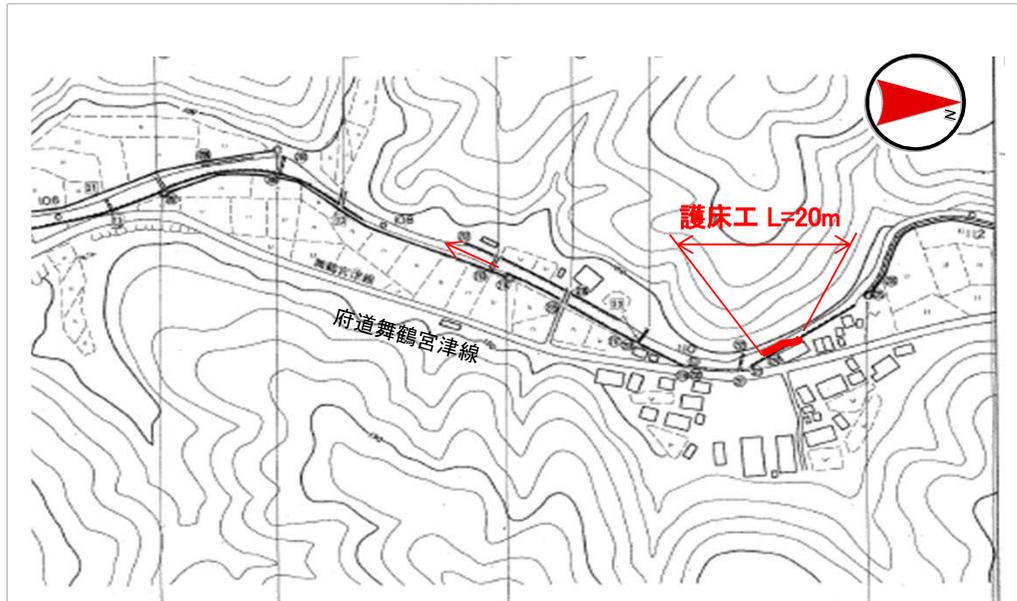
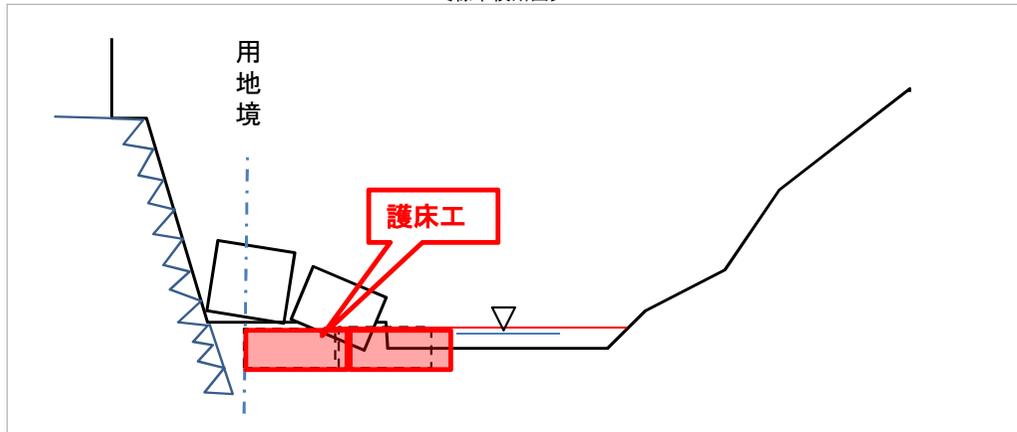
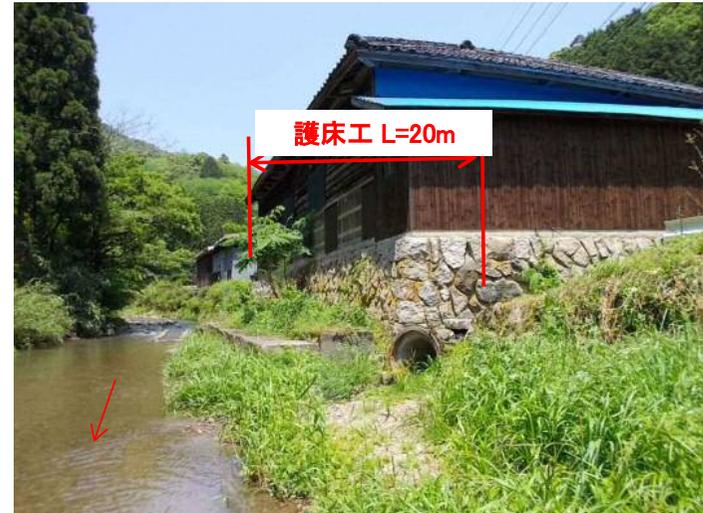
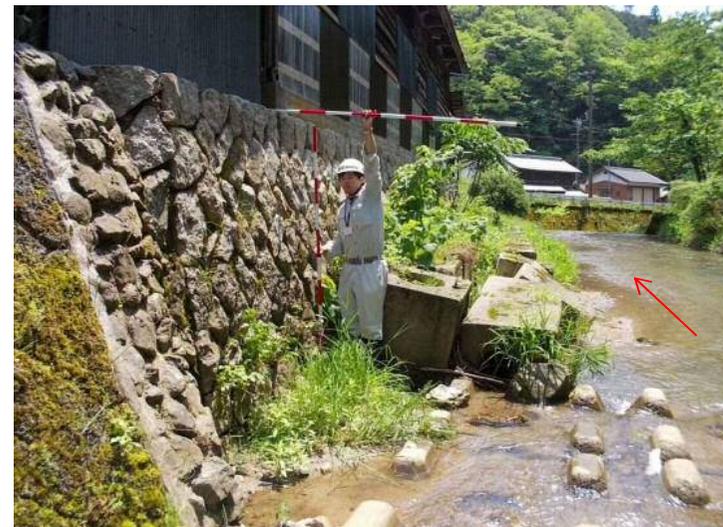
受付番号	14	路河川名	岡田川	提案内容	石垣の保護	対応案	護床工
審査番号	東 - 97	箇所名	舞鶴市 上漆原岩尾 地内	現在の 状況	石垣の前面保護にコンクリート塊が設置されているが、流水の影響を受け動き傾いており、石垣に影響が及ぶ恐れがある。	実施できない理由

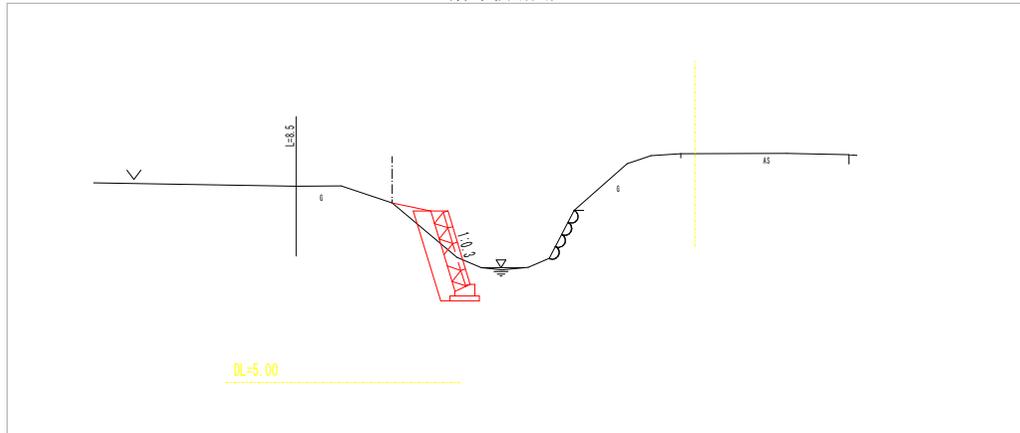
〔標準横断面図〕

受付番号	20	路河川名	宇谷川	提案内容	護岸工	対応案	護岸工
審査番号	東 - 98	箇所名	舞鶴市 宇桑銅上 地内	現在の 状況	右岸(府道側)には古い石積み護岸があるが、左岸は土羽護岸となっている。増水による浸食が懸念される。	実施できない理由

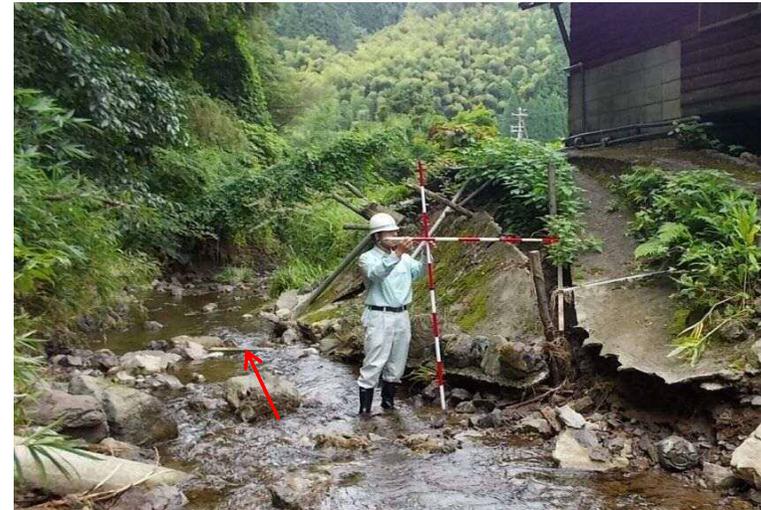
被災後の状

受付番号	23	路河川名	宇谷川	提案内容	護岸の補修	対応案	護岸工
審査番号	東 - 99	箇所名	舞鶴市 宇桑飼上 地内	現在の 状況	豪雨により護岸が大きく破損、現在は土のう で応急対応がなされている。	実施できな い理由

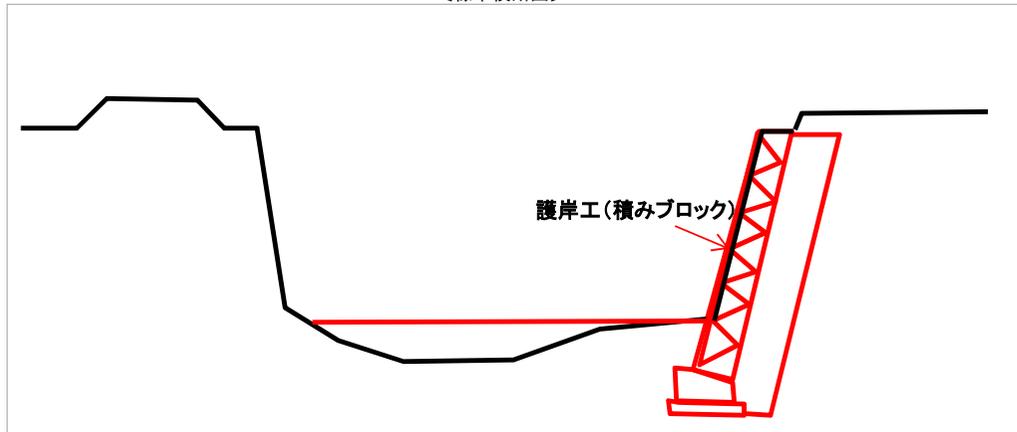
〔標準横断面図〕

受付番号	24	路河川名	宇谷川	提案内容	護岸損傷部の護岸整備	対応案	護岸工
審査番号	東 - 100	箇所名	舞鶴市 宇桑銅上 地内	現在の 状況	擁壁護岸が老朽化により亀裂が入っており、崩落の危険がある。	実施できない理由
