第 2 回
天井川に関する技術検討委員会

資料1－弥陀次郎川の決壊メカニズムの解明

京 都 府

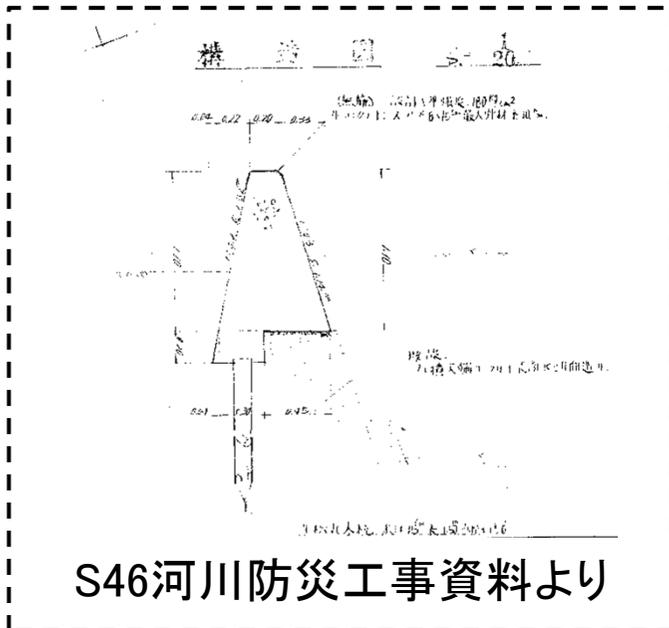
石積み区間の構造

過去の竣工図書等より、石積み区間の構造は、まず、**練り石積み** (図の肌色箇所) が設けられ、その後**根継ぎ**と**河床張りコンクリート** (図の灰色箇所) を施工した後、**嵩上げコンクリート** (図の青色箇所) が施工されて現在の構造に至っていると考えられる。

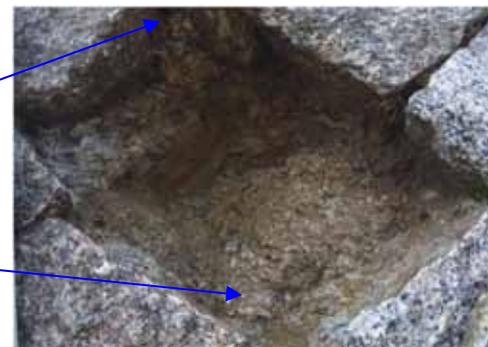
練り石積み護岸と判断

練石積み護岸であるが、近年施工のものほど堅固に一体化された構造ではない。

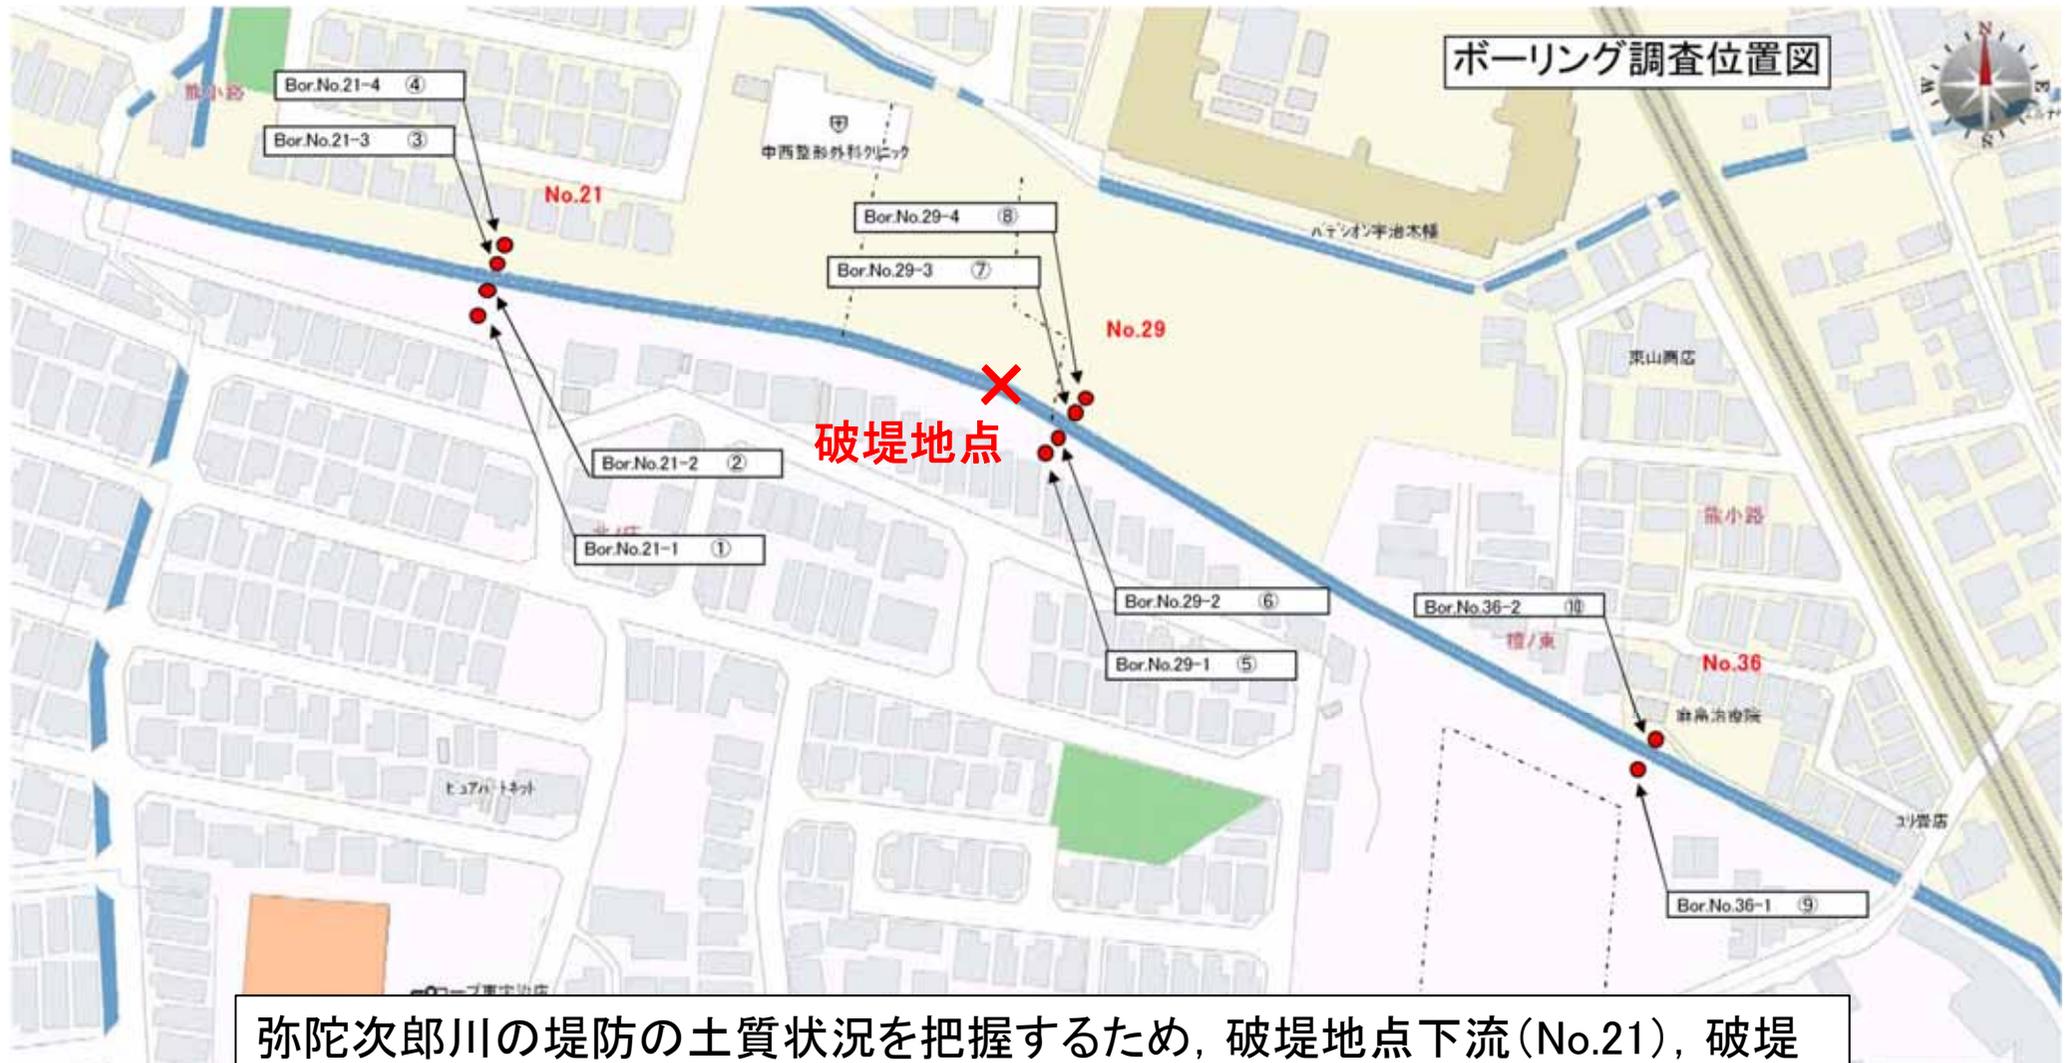
土質調査位置

弥陀次郎川の堤防の土質状況を把握するため、破堤地点下流（No.21）、破堤沈直近（No.29）、破堤地点上流（No.36）の3断面で合計8本のボーリング調査を行った。

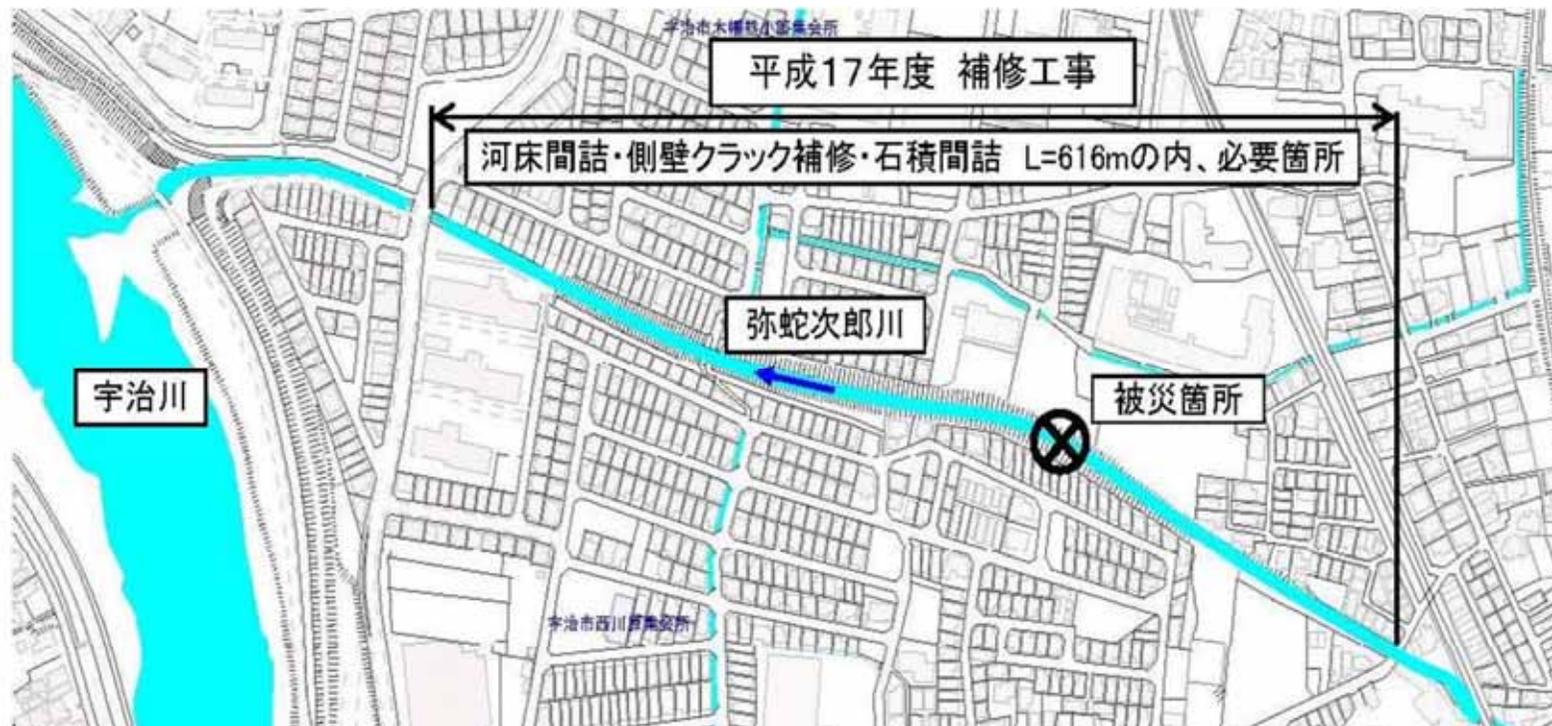
過去の損傷状況(平成17年度補修実績の例)

弥陀次郎川では、点検により必要と判明した補修工事を行っている。補修工事の内容は概ね以下のとおりで、ここでは平成17年の補修実績を例として示す。

損傷の内容	補修の内容
河床コンクリートの破損・めくれ	河床コンクリート打設
石積みの目地の開き	モルタルによる目地の間詰め
パラペット等のクラック	クラック充填
