平成29年台風18号による被害について

平成29年9月17日～18日

京 都 府

平成29年台風21号による被害について

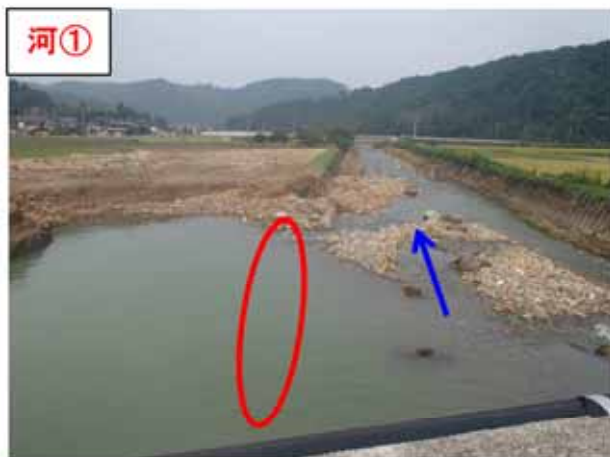
河①

【場 所】伊根町 二級河川 筒川
【被災状況】河岸浸食 延長 1,410m (14 箇所 22 工区)
【復旧内容】ブロック積工

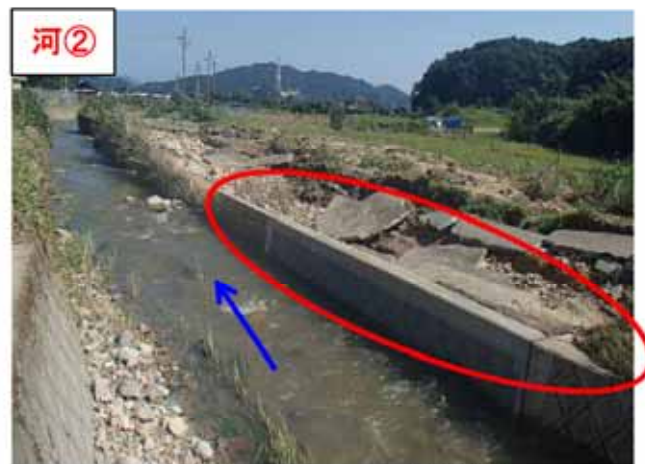
河②

【場 所】宮津市 二級河川 大雲川
【被災状況】河岸浸食 延長 535m (6 箇所 18 工区)
【復旧内容】ブロック積工

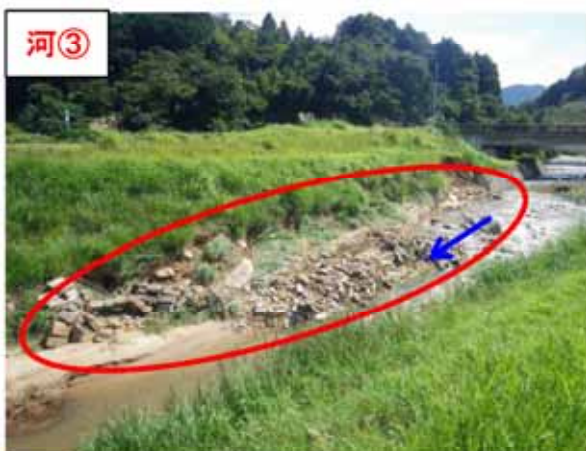
河③

【場 所】京丹後市 二級河川 佐濃谷川
【被災状況】河岸浸食 延長 691m (15 箇所 21 工区)
【復旧内容】ブロック積工

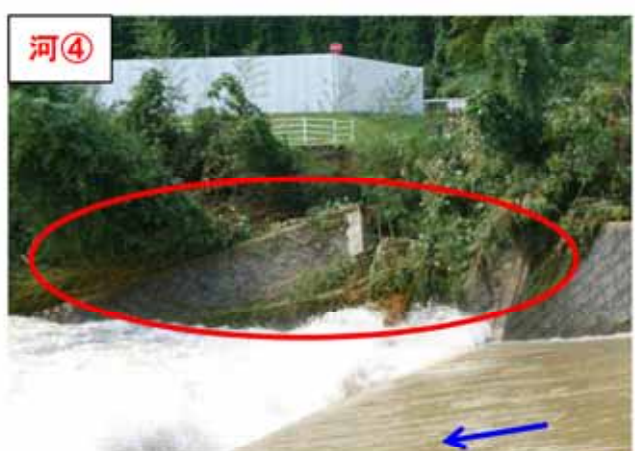
河④

【場 所】福知山市 一級河川 宮川
【被災状況】河岸浸食 延長 150m (1 箇所 1 工区)
【復旧内容】ブロック積工

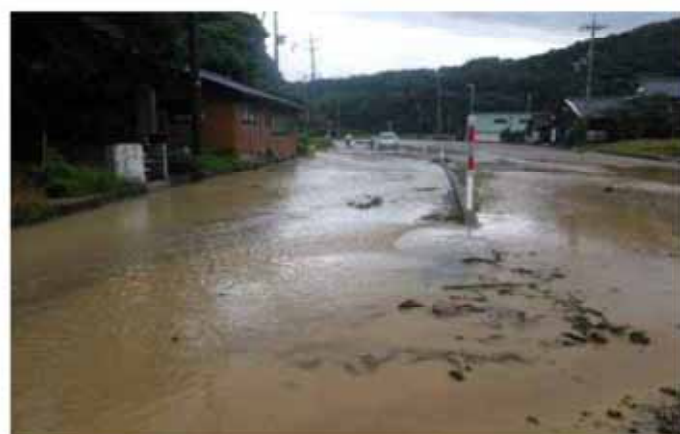
国道178号道路冠水状況（京丹後市網野町木津地区）

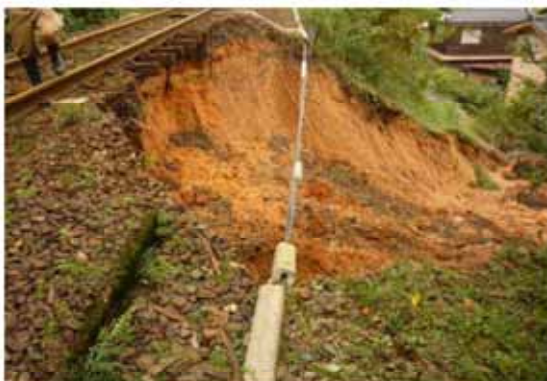
■崩土 延長 120m

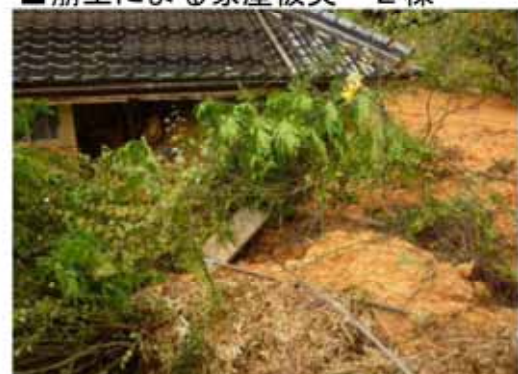
■崩土による家屋被災 2棟

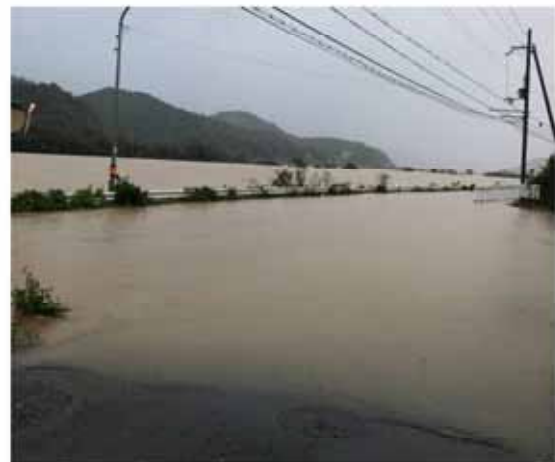
由良川増水に伴う国道175号浸水状況

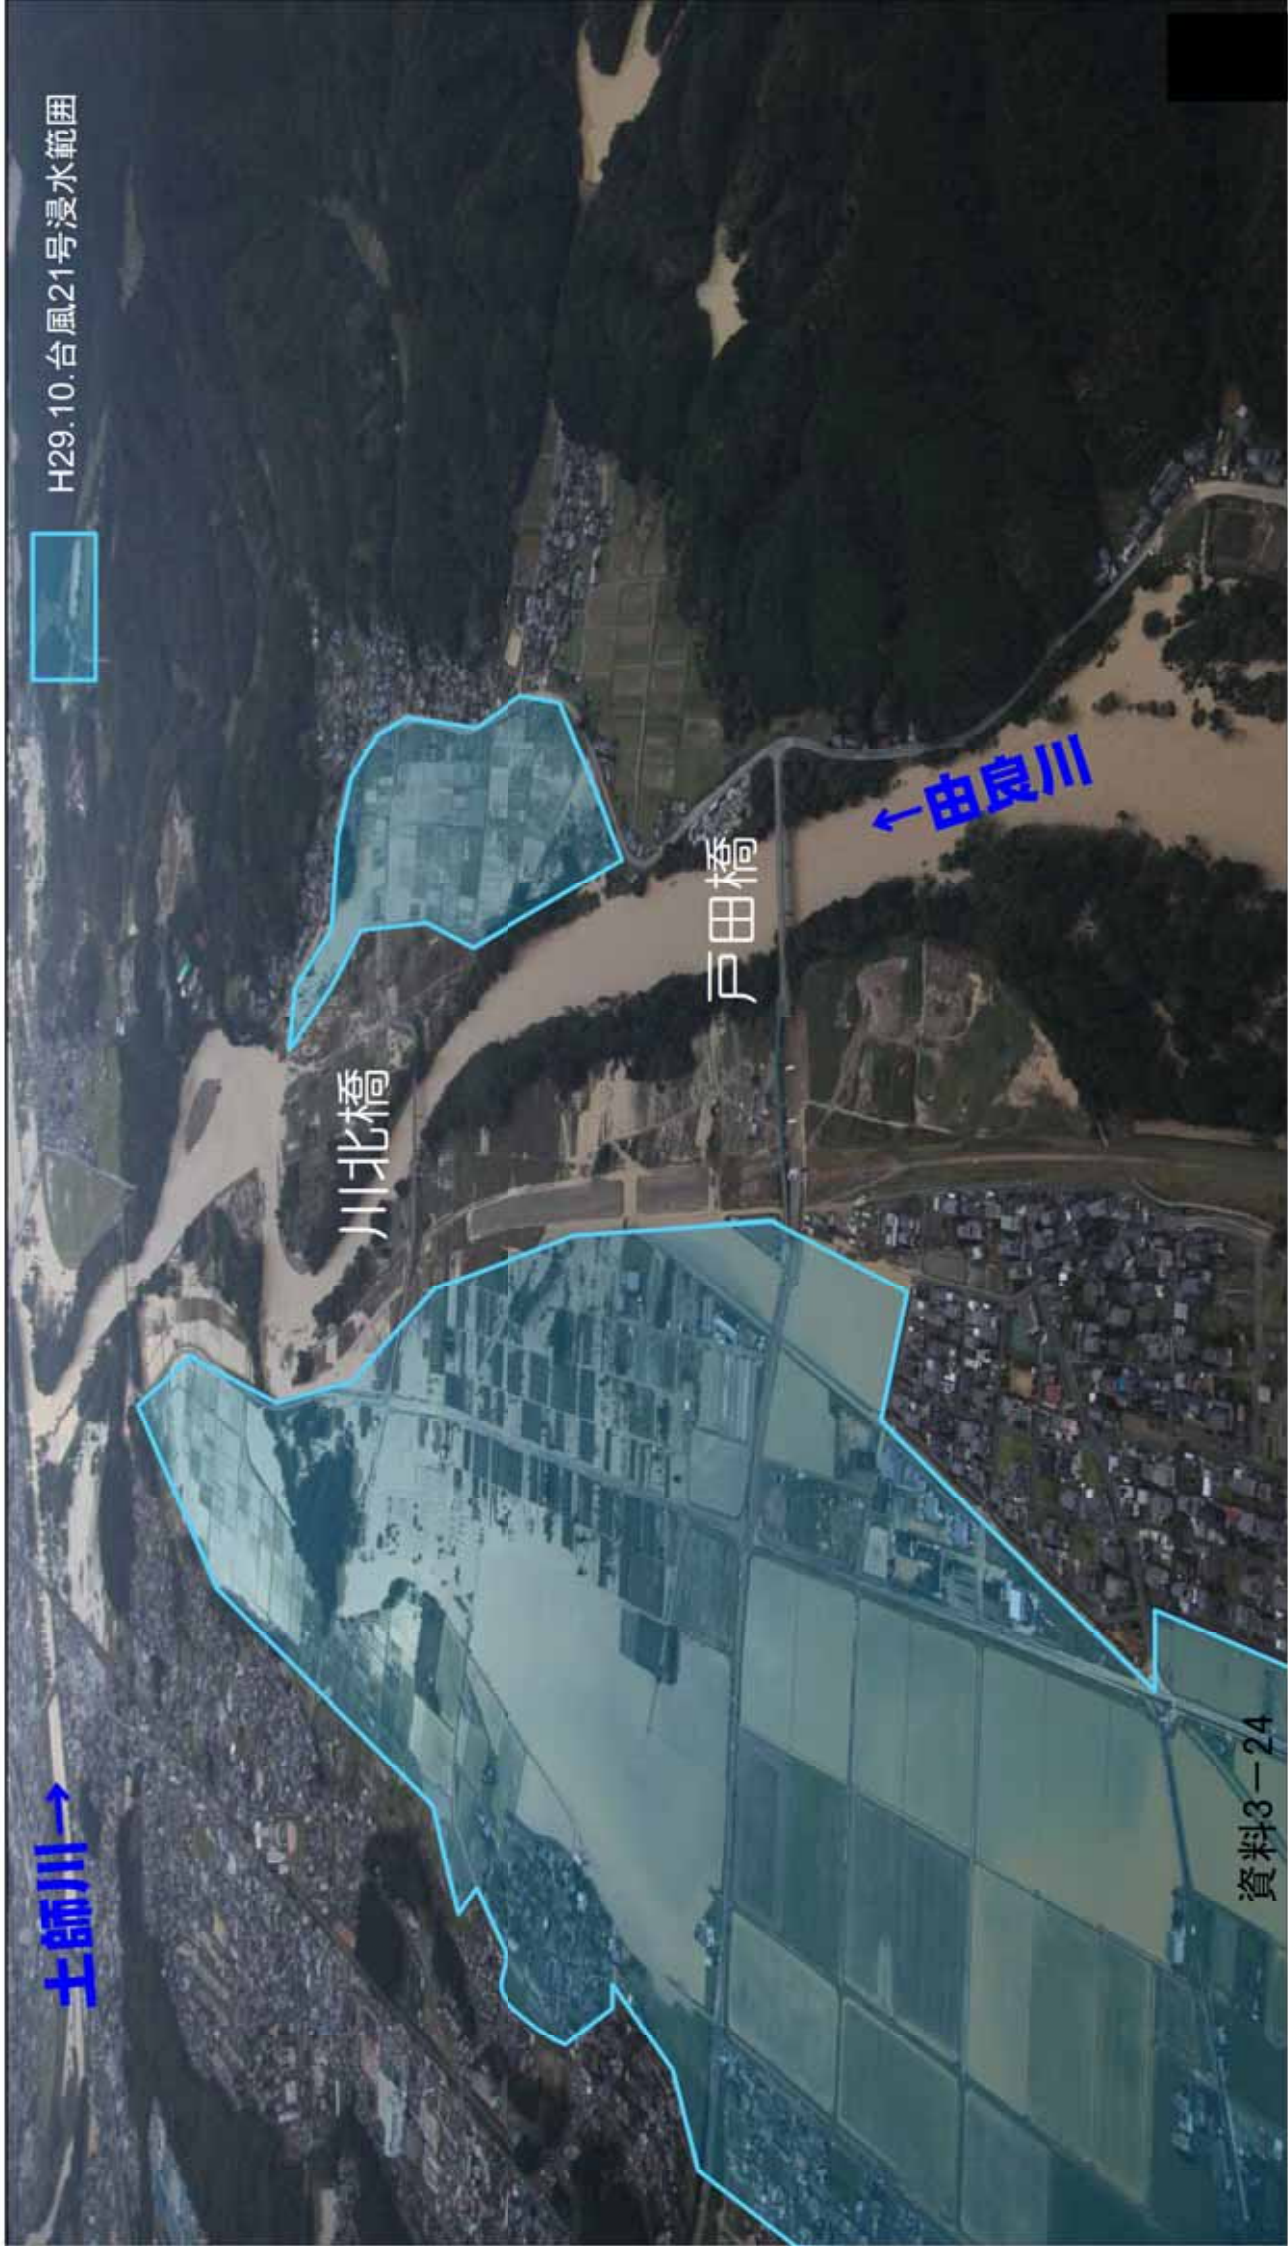
被害の概要③（由良川水系由良川 京都府福知山市戸田地先^{とだ}）

浸水面積約290ha、家屋浸水約50戸※（床上約30戸、床下約20戸） ※福知山市調べ

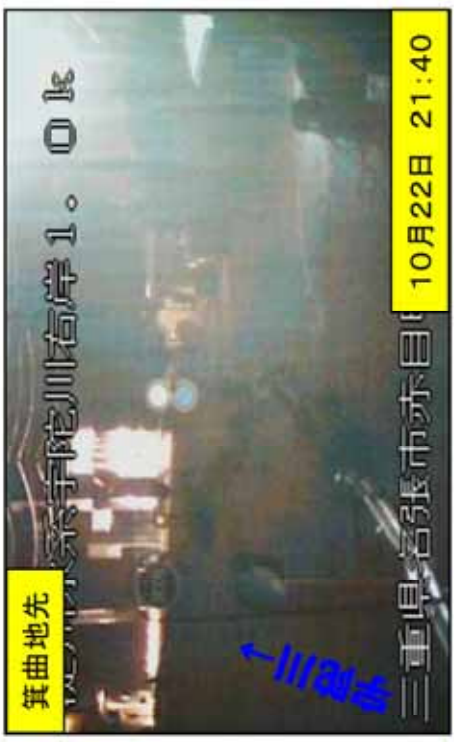
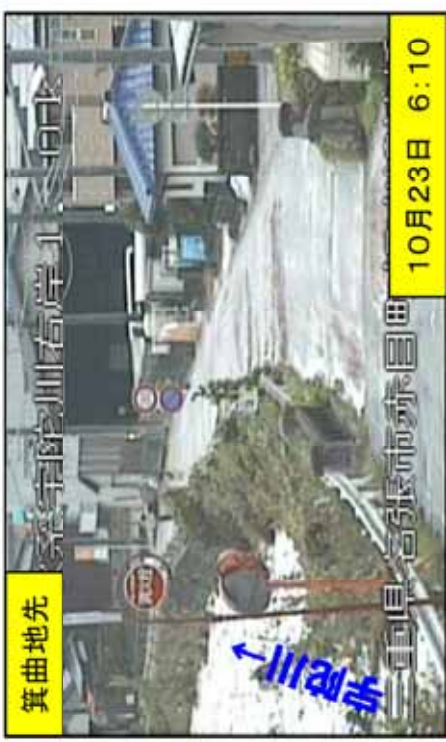
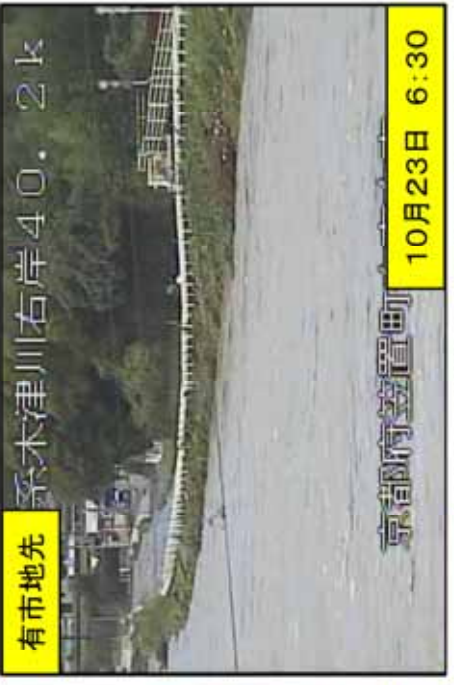
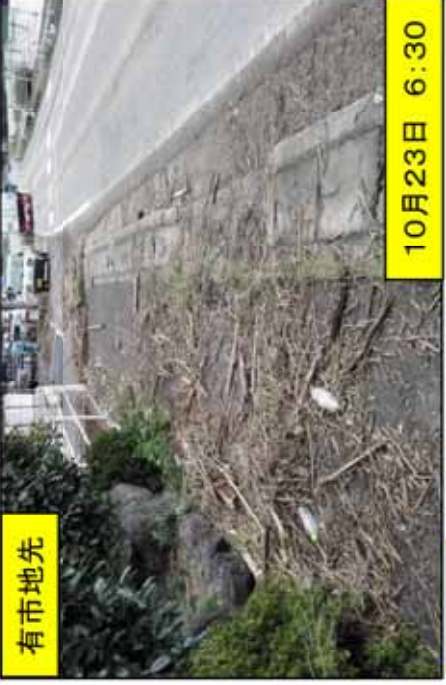
被害の概要④(淀川水系木津川支川宇陀川 三重県名張市箕曲地先) 三重県相楽郡笠置町有市地先)
(淀川水系木津川 京都府相楽郡笠置町有市地先)

木津川・宇陀川については、道路冠水を確認。(箕曲地区については、床下浸水1棟を確認。)

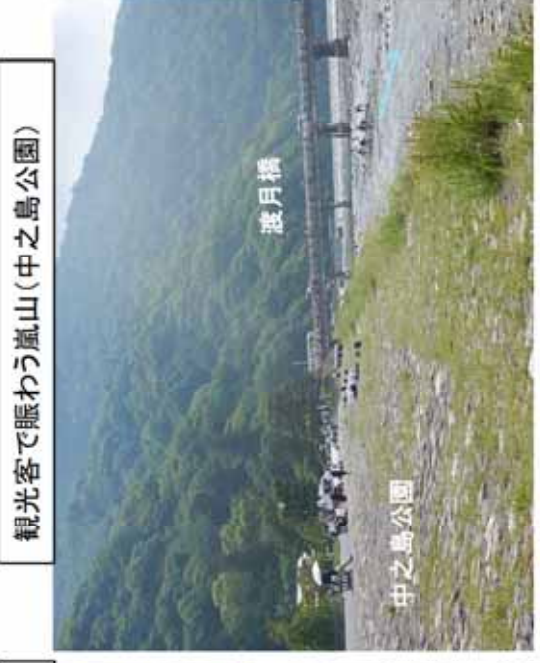
写真②

平成29年10月23日 6:00撮影
